Trabalho de Conclusão

Estudo de Microacessibilidade na Gamboa de Baixo e sua Área de Influência

SALVADOR/BA
Dezembro de 2018

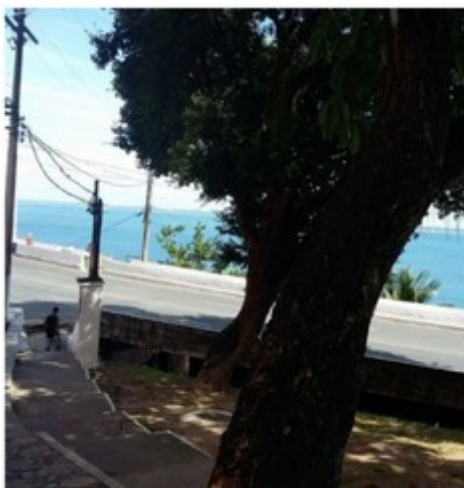
Figura 4: Acesso 1 (Fonte: CAMINHA et al, 2017).

1. Na ‘Pracinha’, com acesso pela Rua Gambôa de Cima: escada subterrânea a Av. Lafayette Coutinho, com saída na Rua Hamilton Sapucaia da Gambôa de Baixo, através da área residual da ligação da Rua Gambôa de Cima com a Av. Lafayette Coutinho, conhecida como Pracinha. Esse acesso feito através de escadas apresenta péssimas condições de acessibilidade: não possui sinalização de acesso, não possui sinalização visual de degraus, iluminação deficiente, em um determinado ponto a altura máxima chega a ser de aproximadamente 1,60 metro, presença de resíduos sólidos no entorno, não possui corrimão, não apresenta via alternativa/rampa para cadeirantes ou demais pessoas com mobilidade reduzida.

Nenhum dos acessos atende minimamente as exigências normativas vigentes, quais sejam: identificação, sinalização visual, sinalização de degraus e corrimão nas escadas, rampas para acesso das pessoas com mobilidade reduzida dentre outras.” (ZANOLI, 2015)

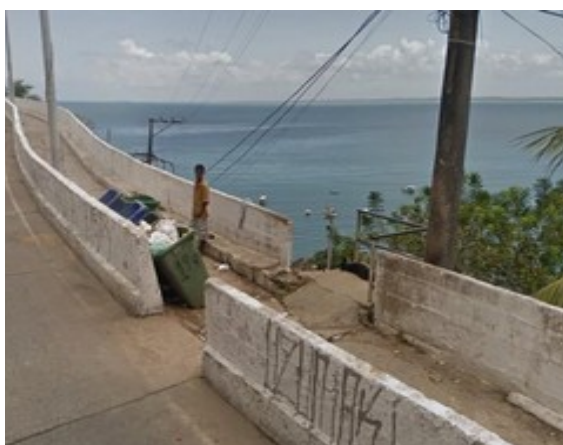
Figura 5: Acesso 2 (Fonte: equipe de residentes).

2. Na margem da Av. Lafayette Coutinho, diametralmente oposta ao acesso 1, na altura da Pracinha, com saída na Rua Hamilton Sapucaia da Gambôa de Baixo. Para chegar a esse acesso, faz-se necessário a atravessar a Avenida Lafayette Coutinho, de velocidade média de 60 km/h, sem qualquer tipo de sinalização ou indicativo de travessia de pedestres. Já o acesso à Gambôa de Baixo se dá através de escada, sem sinalização de degraus ou corrimão, nem via alternativa/rampa para cadeirantes ou demais pessoas com mobilidade reduzida.

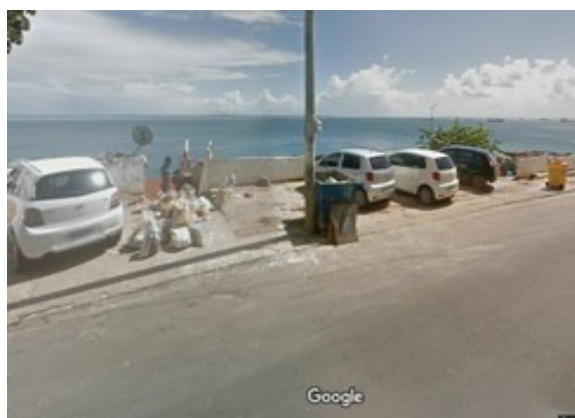
Figura 6: Acesso 3 (Fonte: GOOGLE, 2018).

3. Também na margem da Av. Lafayette Coutinho, a aproximadamente 130 metros de distância do acesso 2, no sentido Campo Grande, vizinho ao famoso condomínio de luxo Morada dos Cardeais. O acesso à Gamboa de Baixo se dá através de escada localizada na região conhecida como Resistência, possui pequena área livre na Av. Lafayette Coutinho, o qual é utilizado como estacionamento de capacidade para aproximadamente seis carros.

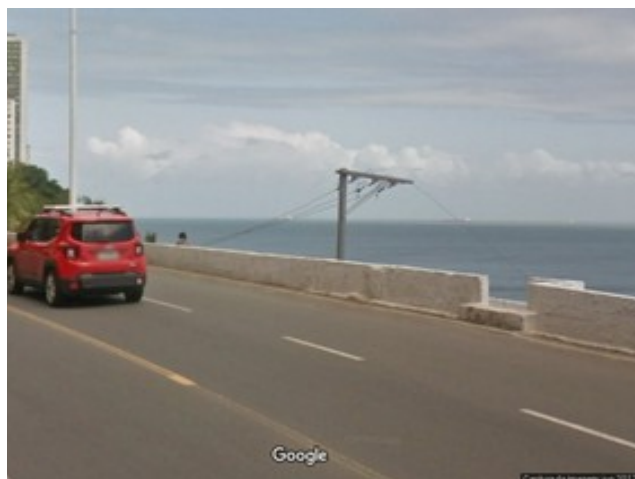
Figura 7: Acesso 4 (Fonte: GOOGLE, 2018)

4. O quarto e último acesso para a Gamboa de Baixo se dá através da Avenida Lafayette Coutinho, a aproximadamente 200 metros do acesso 2 no sentido Cidade Baixa. Esse acesso é feito por escadas e resulta no antigo Bar do Índio, utilizado como referência pelos moradores.

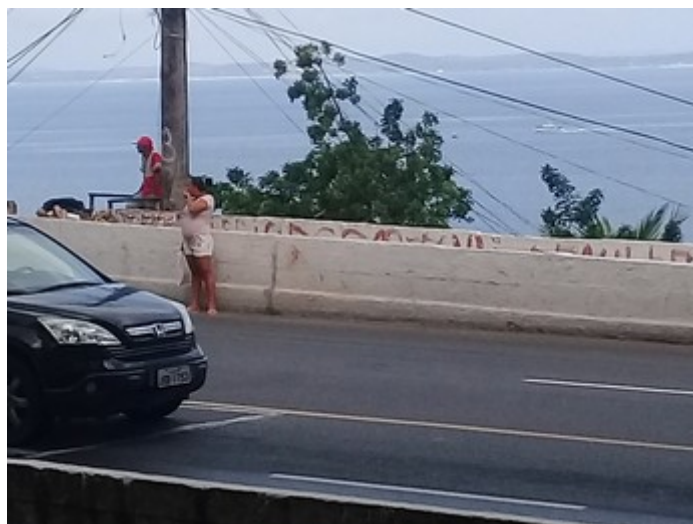
Olhando o mapa final, o único trecho marcado como péssimo é a escadaria construída abaixo da Avenida Lafayette Coutinho. Isso indica que ela deve ser uma área prioritária para intervenção futura pela sua importância para a comunidade, justamente o trecho que deveria trazer mais segurança para a acesso das pessoas. Essa avaliação pode explicar o fato de alguns moradores evitarem essa escada e preferirem atravessar a avenida, mesmo sendo uma travessia tão perigosa.

Figura 31: Pedestre aguardando para cruzar Av. Lafayette Coutinh (acervo pessoal).

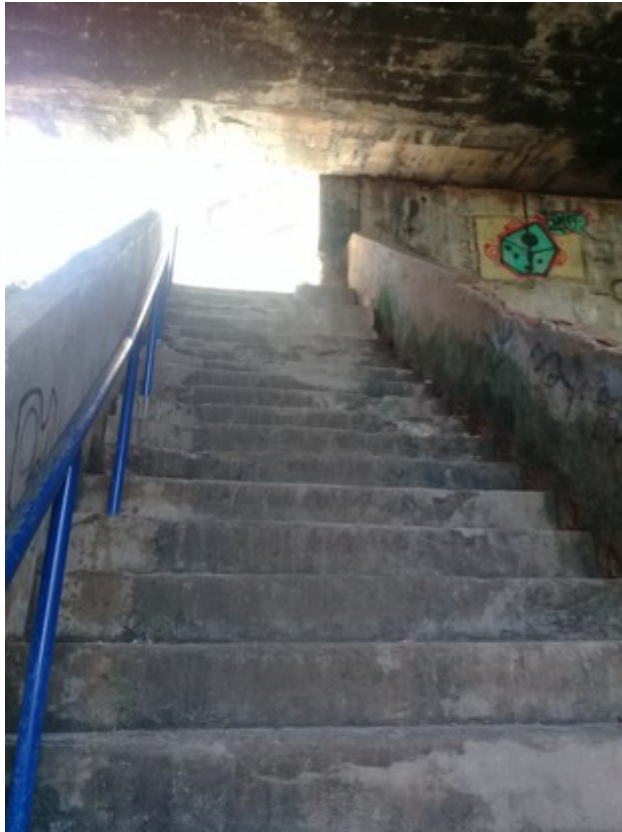
Mesmo essa escada sendo um elemento que promove uma travessia segura, dependendo da rua em que a pessoa mora na Gamboa de Baixo, pode se tornar cansativo atravessar por essa passagem, já que a pessoa pode acabar tendo que subir e descer mais escadas. Pensando nisso, é importante analisar futuramente uma forma de diminuir o limite de velocidade na Avenida Contorno ou implantar uma travessia mais segura para as pessoas, evitando acidentes.

Figura 32: Escadaria que passa por baixo da Av. Lafayette Coutinho (acervo pessoal).

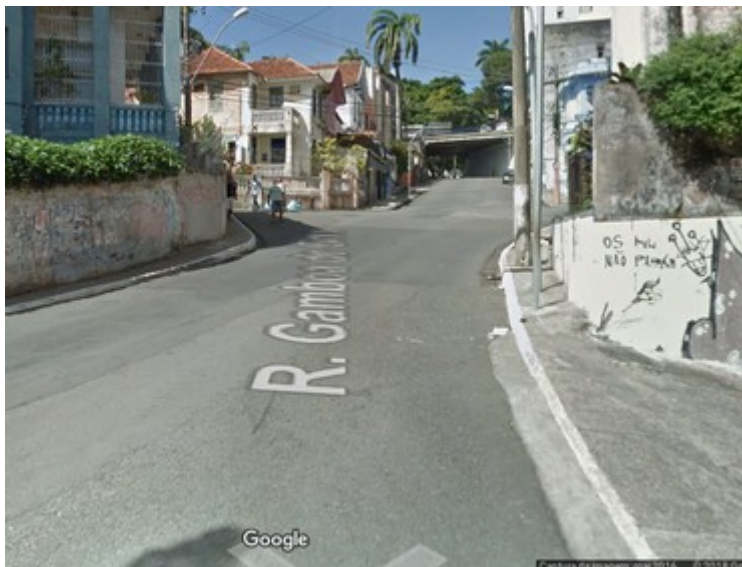
Figura 33: Exemplo de via com alta declividade (GOOGLE, 2018).

Como a declividade dos percursos que os moradores enfrentam diariamente é muito grande, é importante estudar com mais profundidade uma forma de amenizar os efeitos da topografia local, especialmente nas escadarias internas da comunidade e nas ligações da
