A TÉCNICA DO PAU-A-PIQUE:
subsídios para a sua preservação

Dissertação apresentada ao Programa de Pós-graduação em Arquitetura e Urbanismo da Universidade Federal da Bahia como requisito para a obtenção do título de Mestre em Arquitetura e Urbanismo, área de concentração Conservação e Restauração.

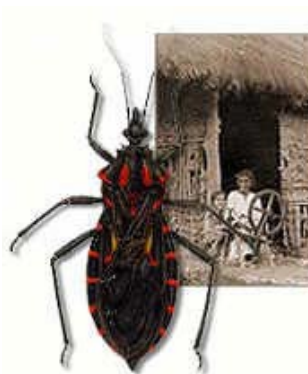
Figura 1.3 – a má execução do pau-a-pique é diretamente relacionada com doenças transmitidas por insetos

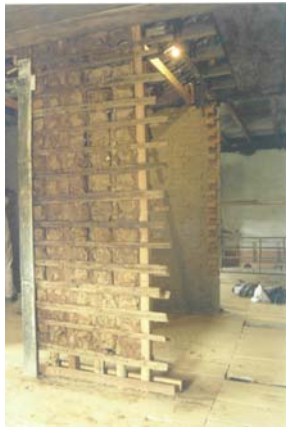
Figura 1.12 – Parede interna. Sobrado Ramalho. Tiradentes/ MG

O pau-a-pique podia ser usado em paredes internas (figura 1.12) e e/ou externas (figura 1.13), em edifícios com um (figura 1.14) e dois pavimentos (figura 1.15) e em áreas secas ou molhadas como banheiros, por exemplo (figura 1.16). Além de vedações, em muitos casos servia também como suporte para pinturas parietais (figuras 1.17 e 1.18) e/ou papéis de parede (figura 1.19).

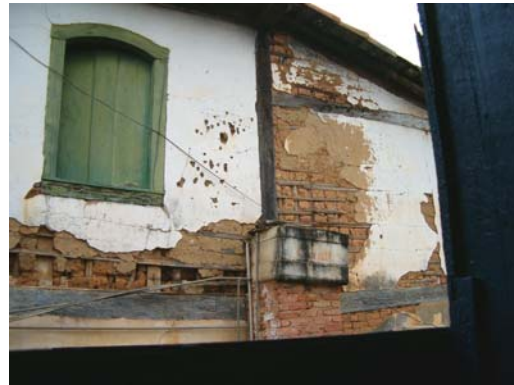
Figura 1.13 – Parede externa. Santana dos Montes/ MG

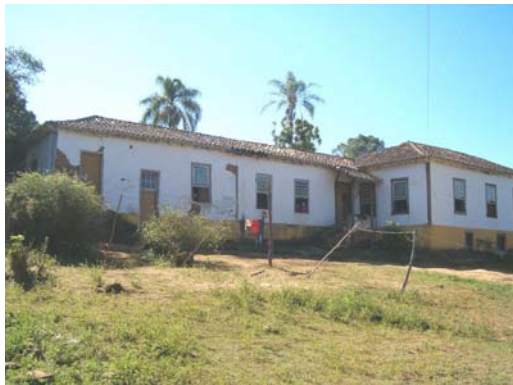
Figura 1.14 – Edifício com um pavimento. Sede da Fazenda da Bahia. Andrelândia/ MG

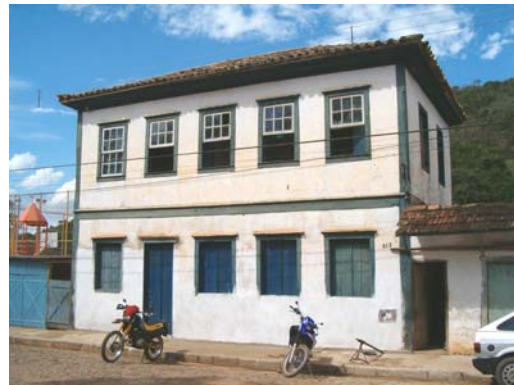
Figura 1.15 – Edifício com dois pavimentos. Distrito de Rosário de Minas. Juiz de Fora/ MG

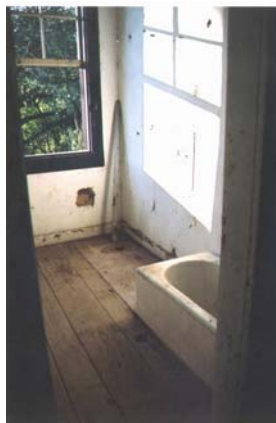
Figura 1.16 – Banheiro adaptado, no séc. XX, ao interior do edifício do séc. XVIII. Fazenda Ribeirão das Rosas. Juiz de Fora/ MG

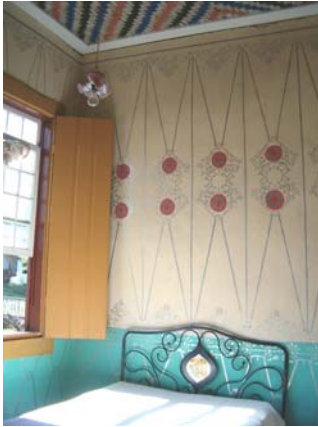
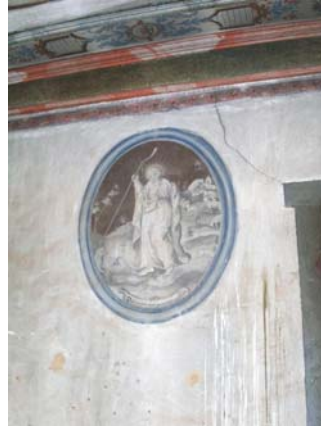
Figuras 1.17 e 1.18 – Pinturas parietais. Casa do Padre Taborda. Itaverava/ MG

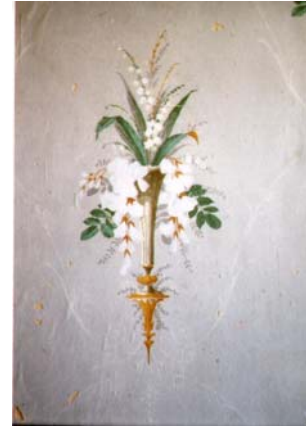
Figura 1.19 – Papel de parede. Fazenda Boa Esperança. Belmiro Braga/ MG

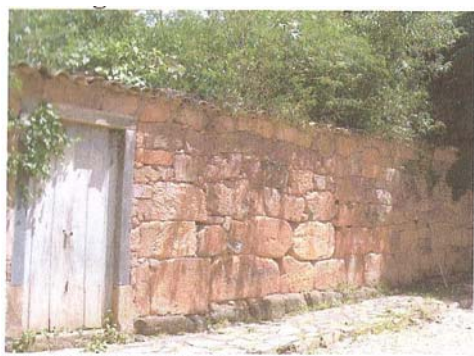
Figura 2.3. Muro de moledo

A seguir, estão exemplos de construções erguidas com algumas das técnicas mencionadas anteriormente: moledo (figura 2.3), taipa de pilão (figura 2.4), pau a pique (figura 2.5) e adobe (figura 2.6):

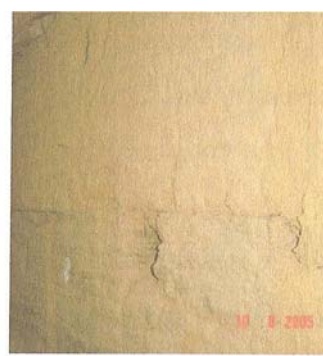
Figura 2.4. Parede de taipa de pilão

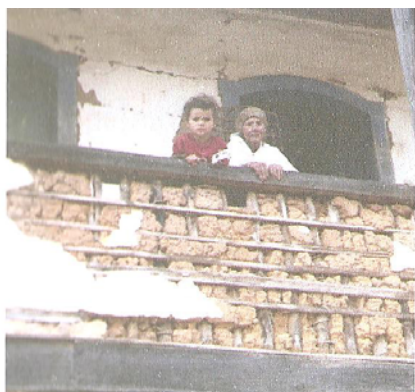
Figura 2.5. Guarda corpo de pau a pique

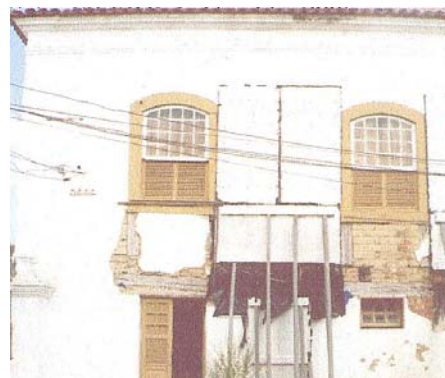
Figura 2.6. Edifício de adobe

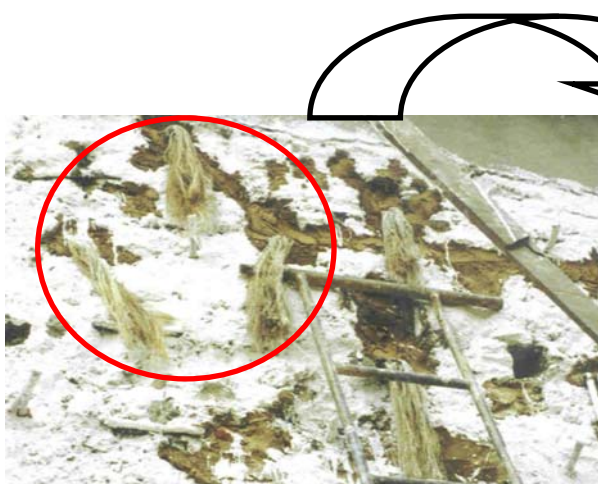
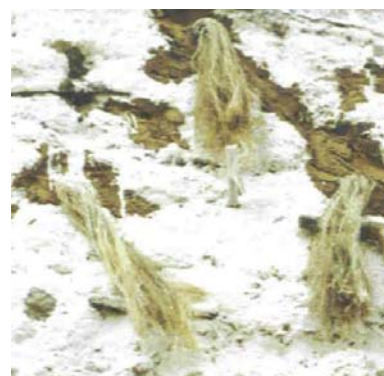
Figura 3.6. Fibras de sisal

Figura 3.7. Detalhe da figura 3.6.

Podem ser usadas fibras de origem vegetal como a palha, o sisal (figuras 3.6 e 3.7), o feno, as fibras de palmeiras, de bambu e de casca de coco; de origem animal, como os pêlos e as crinas; de origem industrial como a fibra de vidro, o aço etc.

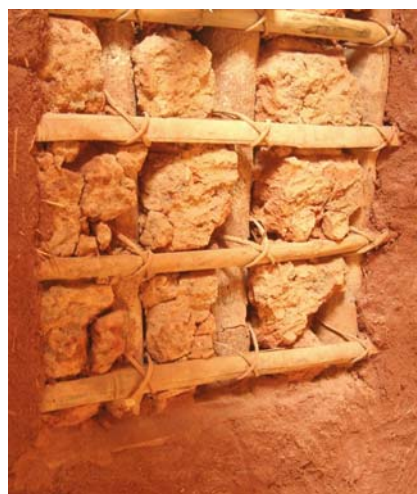
Figura 4.2. Parede de pau a pique

Trata-se, basicamente, de uma trama de madeira constituída por paus verticais (paus a pique) presos, em ambos os lados, a paus horizontais (ripas) sobre a qual é aplicada manualmente uma argamassa de barro que preenche seus vazios (figuras 4.1 e 4.2).

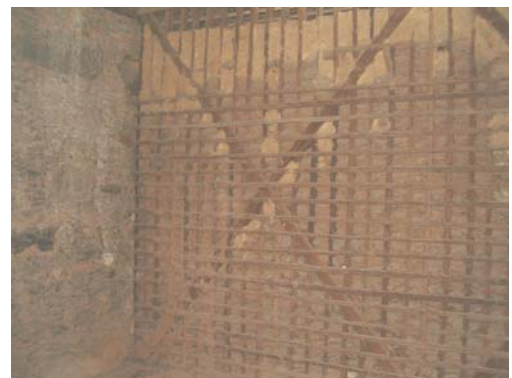
Figura 4.9. Cruz de Santo André

Nos edifícios pesquisados para o presente trabalho, foi encontrado um exemplo clássico de cruz de Santo André (figura 4.8) que está ilustrado na figura 4.9. Ao invés de duas peças em diagonal formando uma cruz, pode-se também encontrar, reforçando estruturalmente a parede, apenas uma dessas pernas.

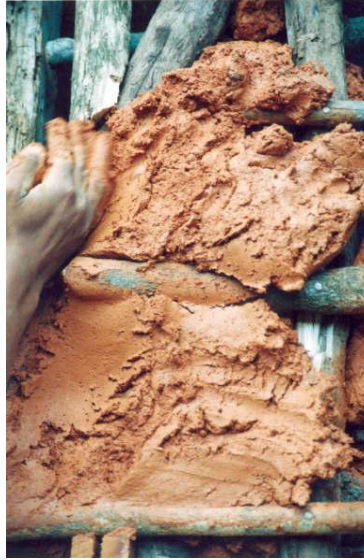
Figura 4.10. Marcas dos dedos gravadas durante o barreamento

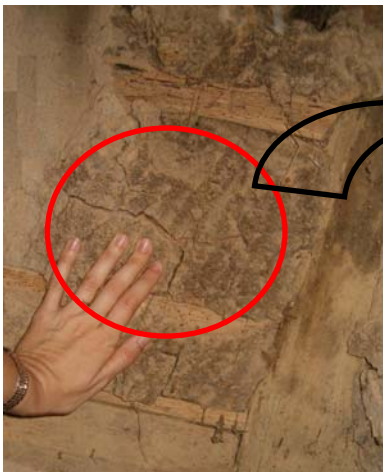
Figura 4.11. Marcas dos dedos do taipeiro

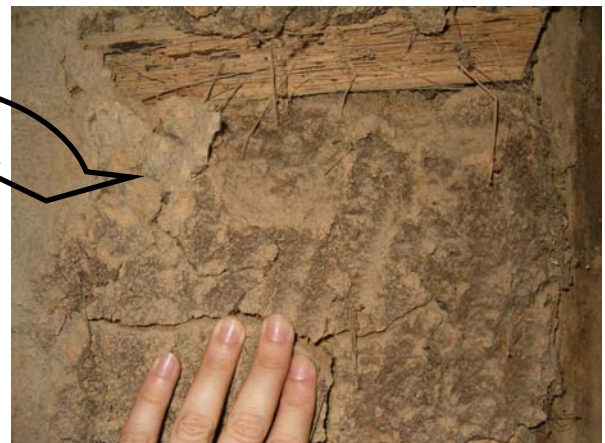
Figura 4.12. Detalhe da figura 4.11.

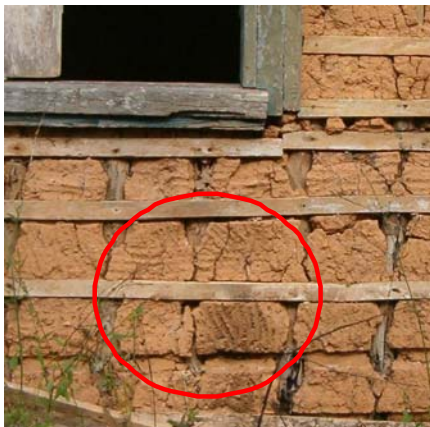
Figura 4.13. Marcas dos dedos gravadas no barro

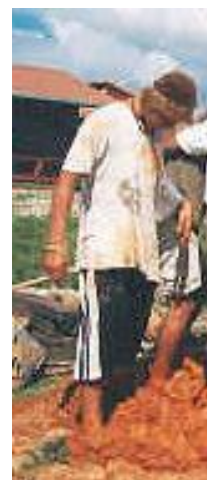
Figura 4.14. Taipeiro pisando o barro

No Brasil, a técnica de entramado mais empregada como estrutura secundária é a do pau a pique, que pertencente ao grupo das taipas¹⁵. É uma técnica eminentemente artesanal onde o seu executor, aqui considerado como artesão, trabalha com práticas de construção transmitidas, normalmente, de geração a geração. Uma das características mais marcantes desse sistema construtivo e que, na maioria das vezes, passa despercebida pela maioria das pessoas, é a existência das marcas dos dedos dos artesãos que ficam gravadas no barro como se fossem a sua identidade, a sua assinatura "anônima", uma forma de dizer: "esse é o produto das minhas mãos" (figuras 4.10 a 4.13). E essa integração artesão/barro não pára por aí: ela tem início numa etapa até anterior ao barreamento, quando a terra, misturada à água e ao suor do taipeiro, é pisada e marcada, momentaneamente, também pelos seus pés (figura 4.14).

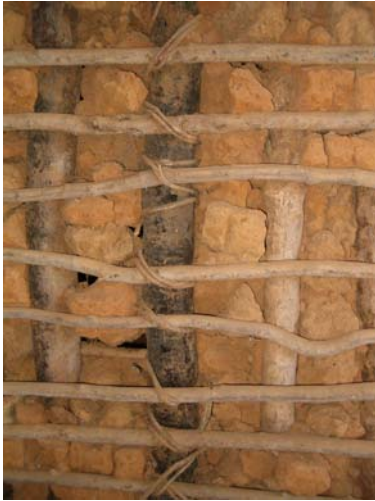
Figura 4.16. Trama constituída por paus roliços

É possível encontrar tramas constituídas somente de paus roliços (figura 3.20) ou somente de paus serrados (em construções mais recentes) (figura 4.17) e/ou compostas pelos dois tipos (figura 4.18).

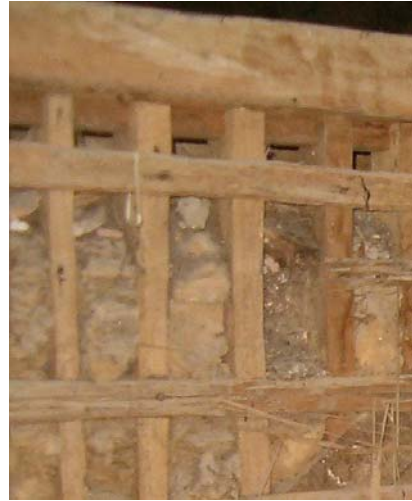
Figura 4.17. Trama constituída por paus serrados

aparelhadas, pois tais quinas não permitem uma boa aderência do enchimento (ver figura 4.17, p. 57);

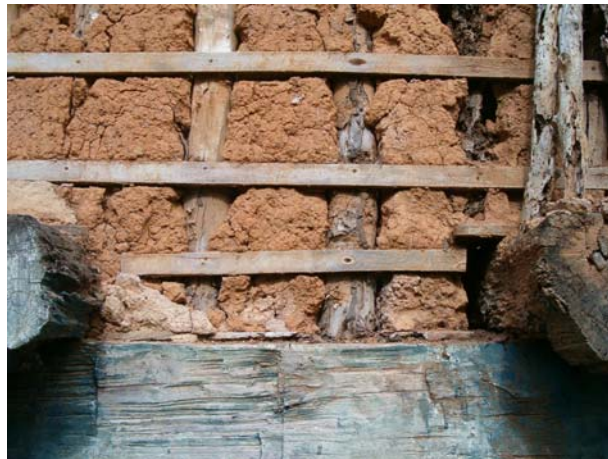
Figura 4.18. Trama constituída por paus verticais roliços e paus horizontais serrados

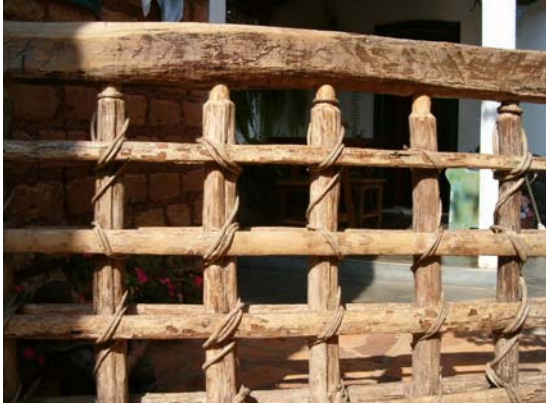
Figura 4.19. Paus verticais encaixados no frechal

superiores dos baldrames e/ou das madres (figuras 4.19 a 4.21) e nas faces inferiores dos frechais e/ou das madres.

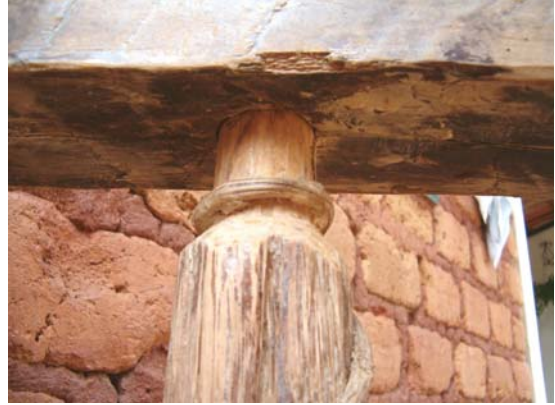
Figura 4.20. Detalhe do encaixe no frechal

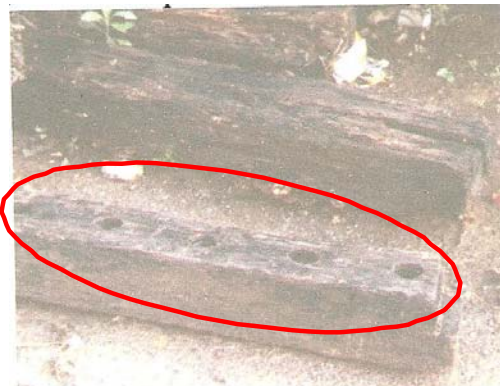
Figura 4.21. Furos para encaixe de paus verticais

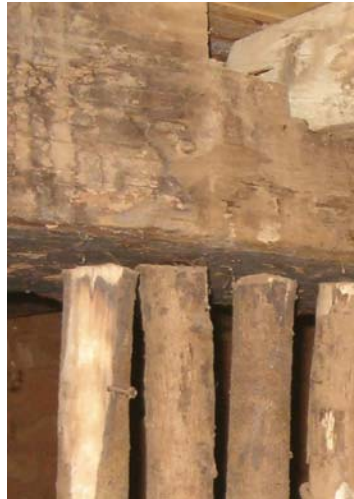
Figura 4.28. Paus verticais com faces superiores paralelas à face inferior do frechal

Há ainda as situações em que os paus verticais possuem suas faces superiores paralelas às faces inferiores dos frechais (figura 4.28). Aqui, a trama normalmente é presa somente pelas varas aos esteios.

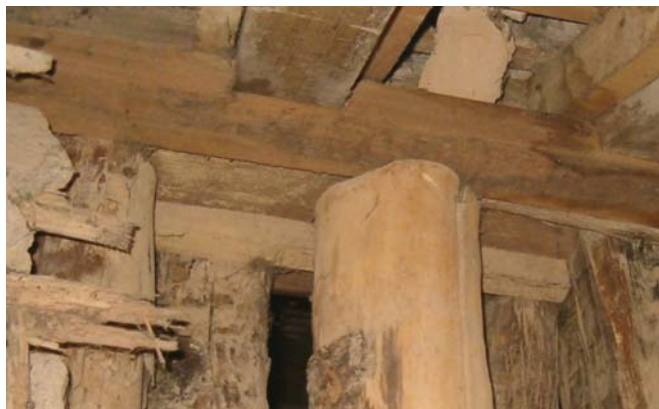
Figura 4.30. Paus verticais presos em ripa fixada no frechal

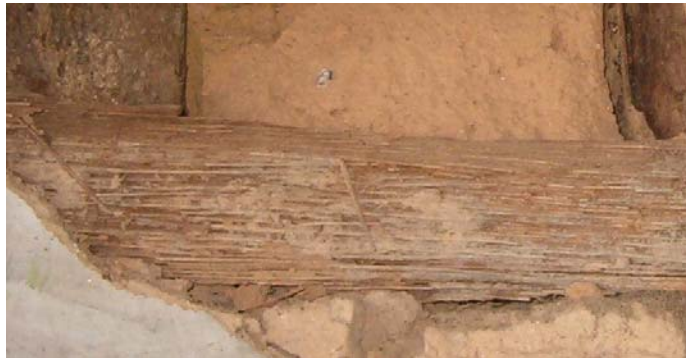
Figura 4.33. Ripa de madeira de palmeira

Nos edifícios pesquisados, observou-se que a grande maioria das ripas das tramas é feita com madeira extraída de palmeiras (como o palmito) e de coqueiros, cuja composição é rica em fibras (figura 4.33).

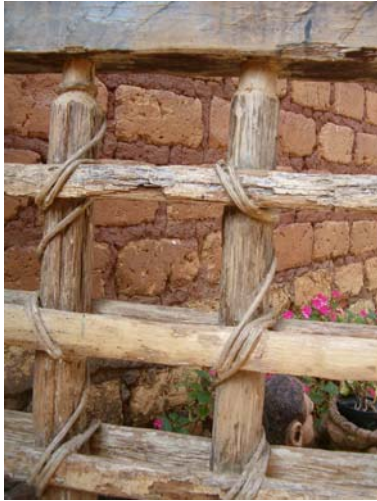
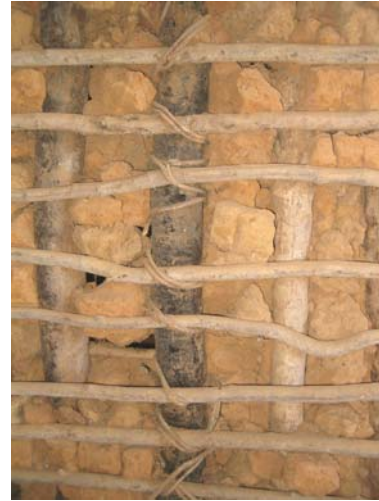
Figuras 4.34 e 4.35. Tramas amarradas por cipó

serem amarrados, são usados materiais principalmente de origem animal, como o couro, e vegetal, como o cipó (figuras 4.34 e 4.35) e alguns outros citados por Vasconcellos (1979, p. 45): "(...) ‘seda em rama, o linho, o cânhamo, canabis sativa, o tucum, o cravete, o guaxima, o imbé, o buriti’ e outros diversos gêneros próprios para cordas, conhecidos no Brasil pelo nome genérico de embiras (...)". Além desses, também podem ser encontrados metais como o arame, por exemplo, mas este tipo de material é de utilização mais recente (do século XX em diante). Nos casos de serem pregados, os elementos mais comumente encontrados são os pregos (figura 4.36) ou os cravos. Também podem ser encontradas tramas que possuem os paus verticais e horizontais unidos através de encaixes, mas esse último caso não foi constatado nos edifícios pesquisados.

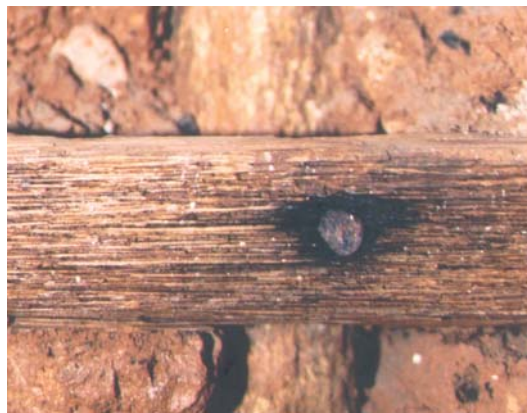
Figuras 4.36. Ripa presa ao pau a pique por prego

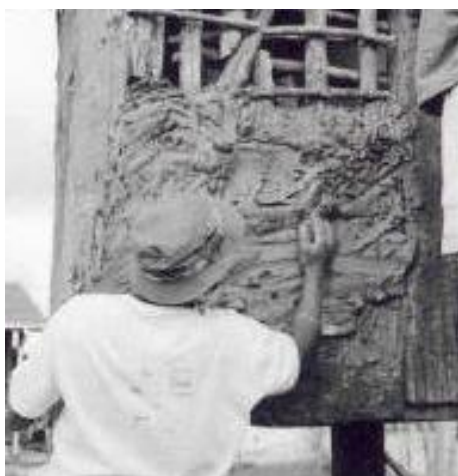
Figuras 4.37. Barreamento da trama

A aplicação do barro sobre a trama é feita manualmente (figura 4.37), começando de baixo para cima, por duas pessoas que se dispõem, uma de frente para a outra, em ambos os lados. Cada uma delas coloca, ao mesmo tempo e sobre o mesmo vazio da trama, um punhado da mistura previamente preparada, apertando-o contra o punhado da outra. Para o sucesso desse processo, influencia o acabamento da ripa que possibilita uma boa aderência da mistura principalmente quando as quinas são vivas, além do grau de coesão da citada mistura. As marcas deixadas pelas mãos dos taapeiros, além das características já sublinhada no início deste capítulo de corresponder, de certa forma, à “assinatura” do mesmo, também possui a função eminentemente técnica de auxiliar na ancoragem (fixação) do emboço, quando este existir, ou do reboco.

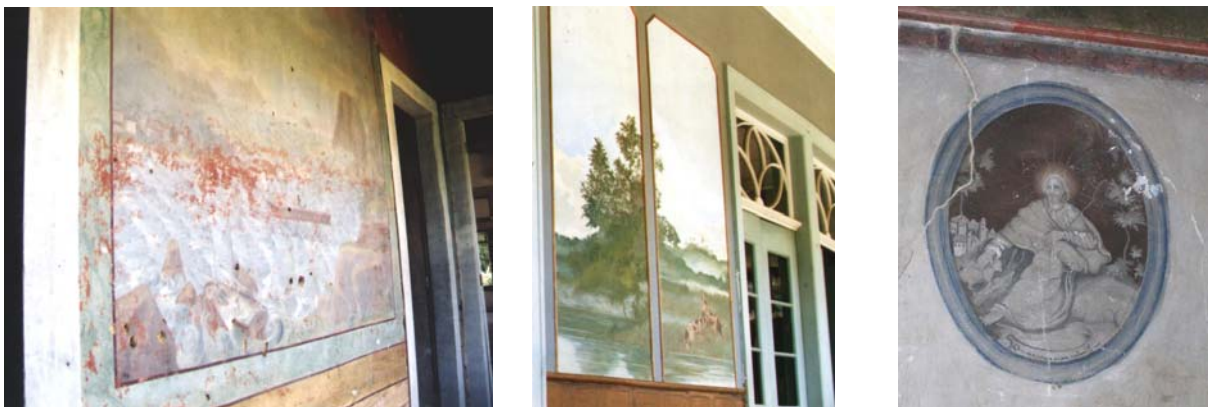
Figuras 4.40., 4.41 e 4.42. Pinturas parietais

Em paredes internas, era comum a existência de pinturas ornamentais, como mostram as figuras 4.40 a 4.42:

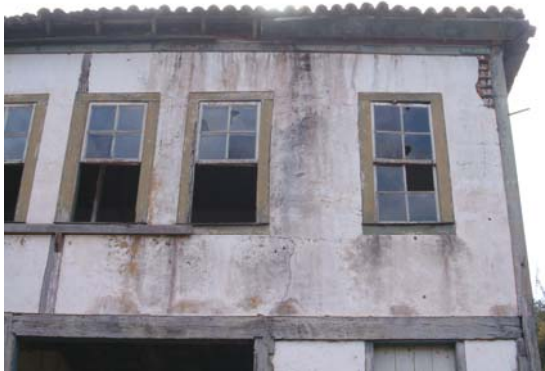
Figuras 5.5. Manchas provocadas pela ocorrência de infiltração descendente

Figura 5.5 – Fazenda Ribeirão das Rosas (construída no séc. XVIII): manchas provocadas pela ocorrência de infiltração descendente. Localiza-se em Juiz de Fora/ MG
Foto: Mônica Olender, 2005

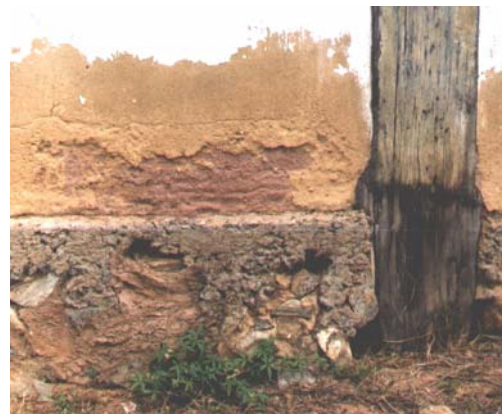
Figuras 5.6. Infiltração ascendente e erosão por respingo de água de chuva

Figura 5.6 – Fazenda Ribeirão das Rosas (construída no séc. XVIII): infiltração ascendente e erosão por respingo de água de chuva. Localiza-se em Juiz de Fora/ MG
Foto: Mônica Olender, 2002

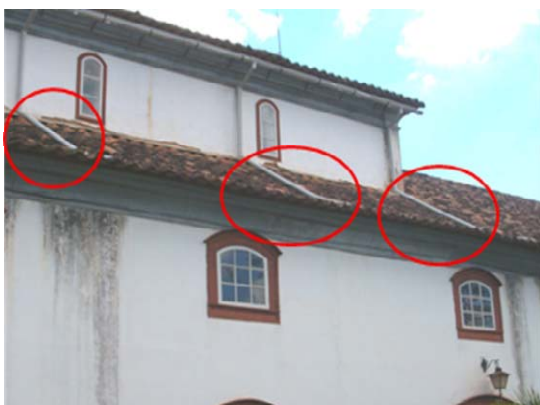
Figuras 5.7. Intervenção inadequada de colocação de condutores

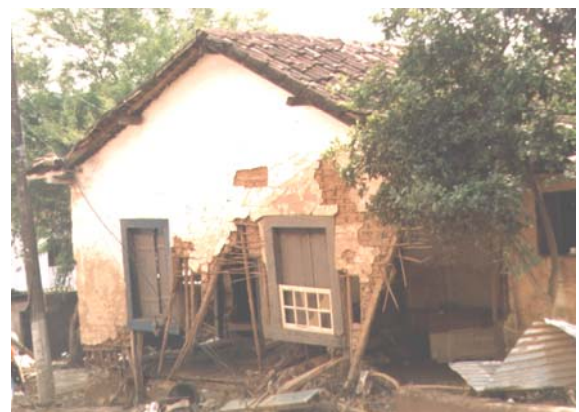
Figuras 5.8. Parte do edifício levado por enxurrada de água de chuva

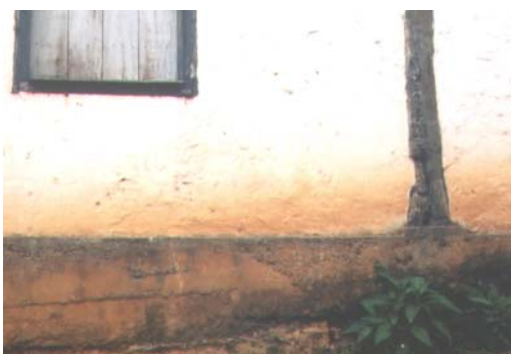
Figuras 5.9. Manchas de cor marrom devido à presença de terra no entorno do edifício

As principais causas são: presença de poeira; presença de fuligem e de cinzas oriundas de queimas; presença de terra.

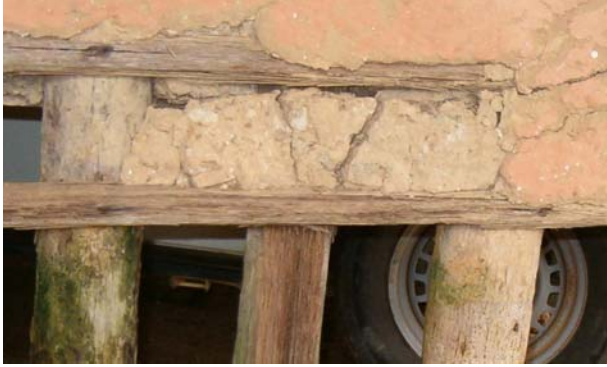
Figuras 5.11. Fissuras no enchimento causadas, entre outras coisas, por movimentação dos paus da trama

Figura 5.11 – Fazenda Santa Maria (construída no séc. XIX): fissuras no enchimento causadas, ente outras coisas, por movimentação dos paus da trama. Localiza-se em Belmiro Braga/ MG
Foto: Mônica Olender, 2005

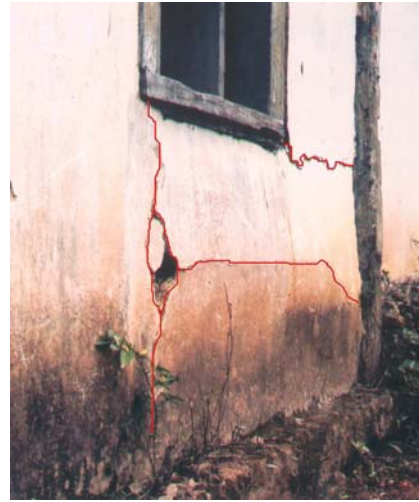
Figuras 5.12. Fissuras no reboco causadas por problemas na estrutura autônoma

Figura 5.12 – Fazenda Ribeirão das Rosas (construída no séc. XVIII): fissuras no reboco causadas por problemas na estrutura autônoma. Localiza-se em Juiz de Fora/ MG
Foto: Mônica Olender, 2003

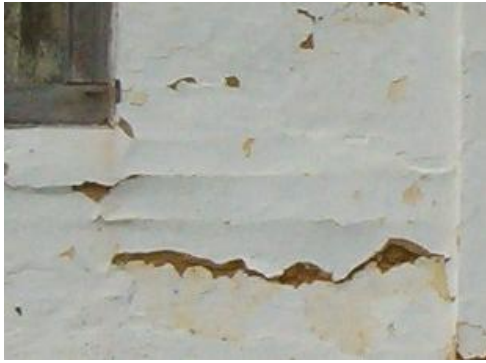
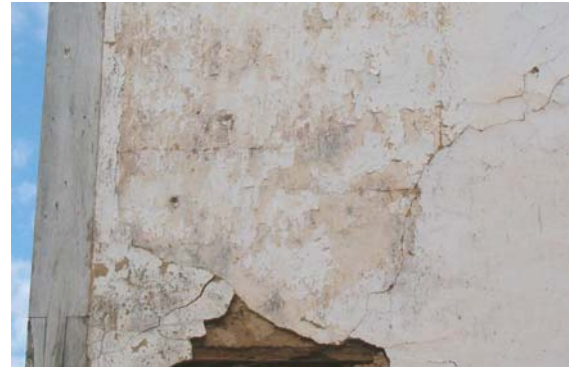
Figuras 5.13 e 5.14. Fissuras no reboco

Figura 5.13 – Fazenda Santa Maria (construída no séc. XIX): fissuras no reboco (as causas devem ser investigadas no diagnóstico). Localiza-se em Belmiro Braga/ MG
Foto: Mônica Olender, 2005

Figura 5.14 – Fazenda Ribeirão das Rosas (construída no séc. XVIII): fissuras no reboco cansadas, entre outras coisas, pela presença de água. Localiza-se em Juiz de Fora/ MG
Foto: Mônica Olender, 2005

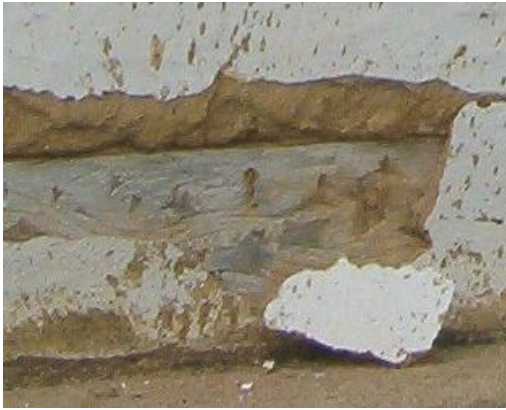
Figuras 5.15. Desprendimento de camada pictórica sobre reboco devido ao desprendimento do reboco sobre a peça de madeira

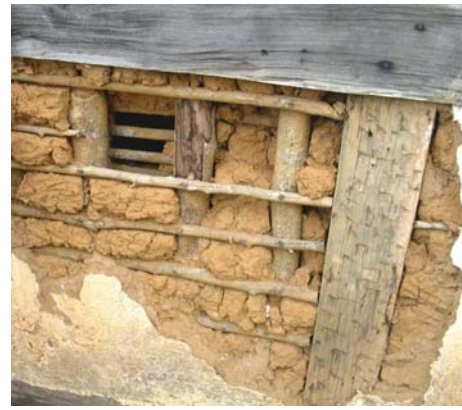
Figuras 5.16. Desprendimento de emboço e reboco

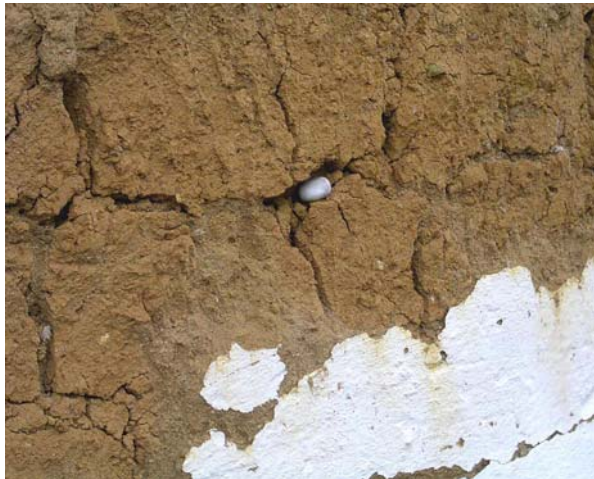
Figuras 5.17. Desprendimento de reboco sobre emboço

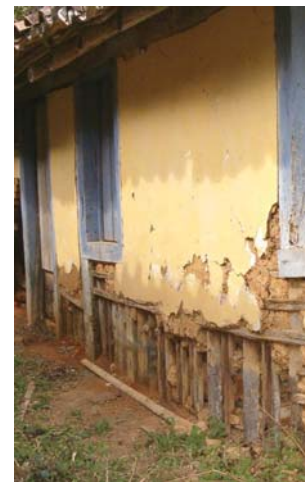
Figuras 5.18. Perda de enchimento das demais camadas da parede

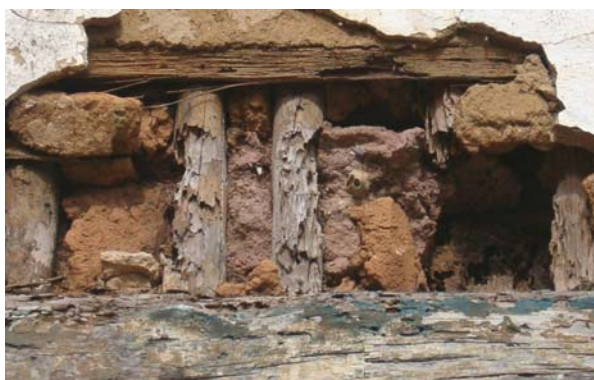
Figuras 5.19. Perda de enchimento

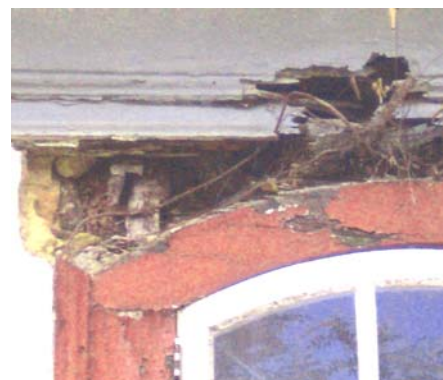
Figuras 5.20. Desprendimento de trecho da sobreverga devido à presença de vegetação de médio porte

Figura 5.20 – Igreja Matriz de N. Sr.^a. da Conceição (construída no séc. XIX): desprendimento de trecho da sobreverga devido à presença de vegetação de médio porte. Localiza-se em Paty do Alferes/ RJ
Foto: Mônica Olender, 2006

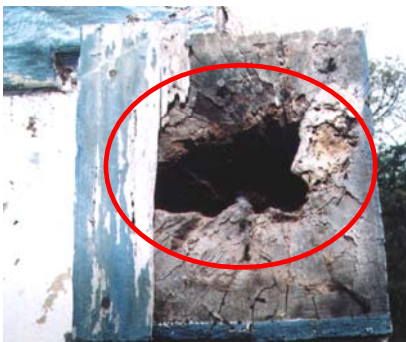
Figuras 5.21. Presença de organismos xilófagos

Figura 5.21 – Fazenda Ribeirão das Rosas (construída no séc. XVIII): presença de organismos xilófagos. Localiza-se em Juiz de Fora/ MG
Foto: Mônica Olender, 2003

As principais causas para o seu aparecimento são: presença de vegetação de pequeno, médio e grande portes; presença de organismos xilófagos; presença de roedores.

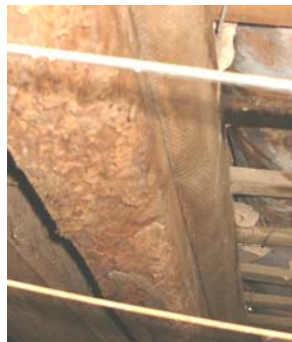
Figuras 5.22. Presença de fungos

Figura 5.22 – Igreja Matriz de N. Sr.^a. da Conceição (construída no séc. XIX); presença de fungos. Localiza-se em Paty do Alferes/ RJ
Foto: Mônica Olender, 2005

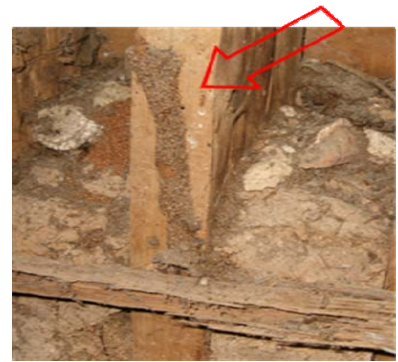
Figuras 5.23. Presença de cupim de solo

Figura 5.23 – Sede da Câmara Municipal de Vassouras (construída no séc. XIX): presença de cupim de solo. Localiza-se em Vassouras/ RJ

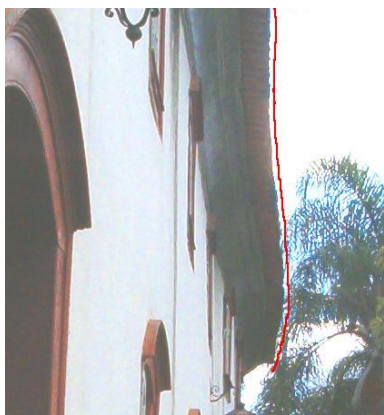
Figuras 5.24. A linha vermelha acompanha a deformação da parede

Figura 5.24 – Igreja Matriz de N. Sr^a. da Conceição (construída no séc. XIX): a linha vermelha acompanha a deformação da parede. Localiza-se em Paty do Alferes/ RJ

– deformações: referem-se tanto a elementos estruturais (no caso das madeiras, as situações mais encontradas estão descritas no Capítulo III) quanto a paredes, caracterizando-se pela modificação das formas desses elementos devido à ocorrência de esforços mecânicos. São causadas principalmente por fenômenos de acomodação, pressoflexão e empuxo.

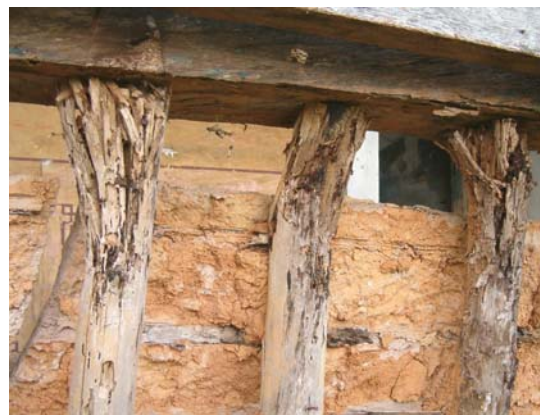
Figuras 5.25. Paus verticais da trama (deformados)

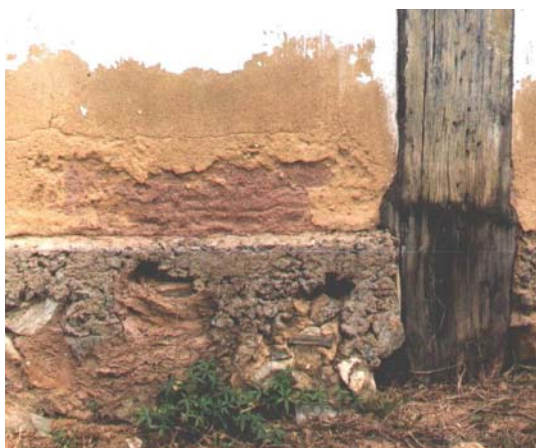
Figuras 5.26. Erosão provocada pela ação da água

– erosão: provoca a perda de material da superfície atingida devido a esforços mecânicos que sobre ela atuam. Além dos inconvenientes estéticos, a perda, mesmo que de pequenos trechos do revestimento externo, pode ser a causa de outras patologias, pois propicia a penetração de água por absorção, por exemplo. Manifesta-se através da existência de diversas áreas de pequenas dimensões marcadas pela perda superficial de material principalmente nas bases das fachadas e em superfícies voltadas para a direção dos ventos dominantes. É causada principalmente pela presença de água (figura 5.26) e de vento (figura 5.27).

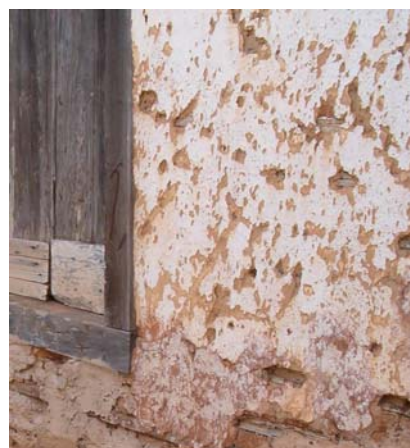
Figuras 5.27. Erosão provocada pela ação do vento

Figura 5.27 – Edifício residencial (construído no séc. XX): erosão provocada pela ação do vento. Localiza-se no distrito de Rosário de Minas, município de Juiz de Fora/ MG

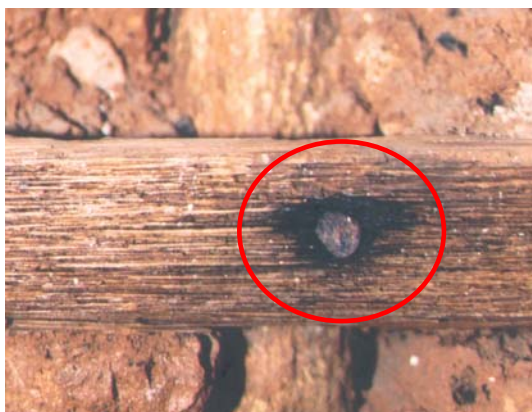
Figuras 5.28. Oxidação do prego na trama

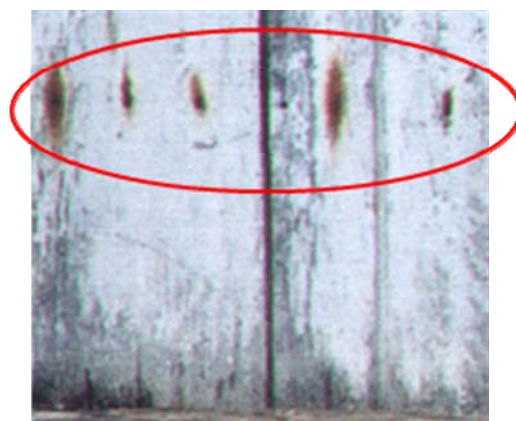
Figuras 5.29. Oxidação dos pregos na janela de madeira

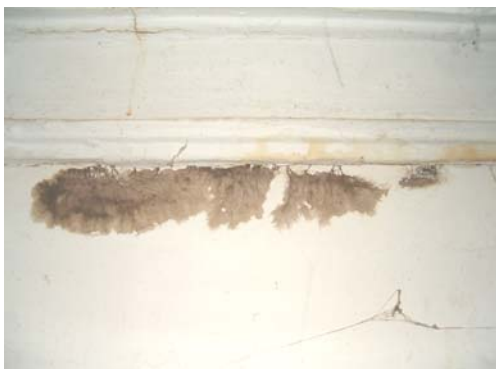
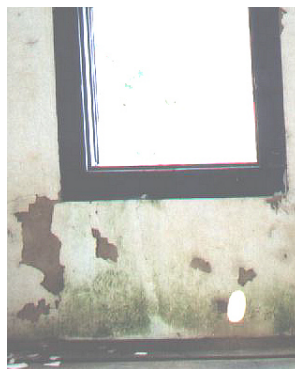
Figuras 5.30. e 5.31. Presença de microorganismos sobre a parede

Figura 5.30 – Igreja Matriz de N. Sr^a. da Conceição (construída no séc. XIX): presença de microorganismos sobre a parede. Localiza-se em Paty do Alferes/ RJ

Nos edifícios pesquisados, foram encontradas as situações ilustradas pelas figuras 5.30., 5.31. e 5.32. que se seguem:

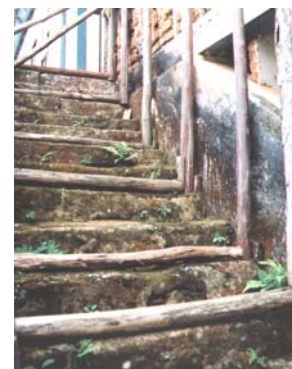
Figuras 5.32. Presença de microorganismos sobre a parede e nos pisos e espelhos da escada

Figura 5.32 – Fazenda Ribeirão das Rosas (construída no séc. XVIII): presença de microorganismos sobre a parede e nos pisos e espelhos da escada. Localiza-se em Juiz de Fora/ MG

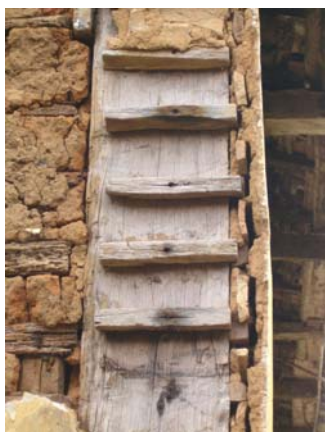
Figuras 5.33. Elementos salientes sobre esteio de madeira

Figura 5.33 – Fazenda Santa Maria (construída no séc. XIX): elementos salientes sobre esteio de madeira. Localiza-se em Belmiro Braga/ MG

As peças da estrutura autônoma que receberem reboco sobre as suas faces deverão sempre possuir elementos salientes (figuras 5.33) ou ser falquejadas (figura 5.34), para que o reboco fique melhor aderido à sua superfície.

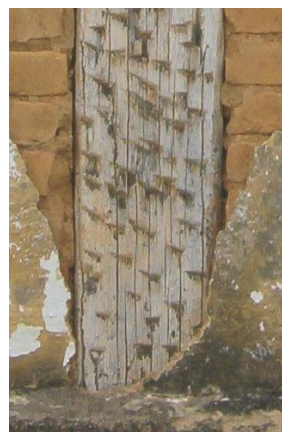
Figuras 5.34. Esteio falquejado

Figura 5.34 – Fazenda Santa Maria (construída no séc. XIX): esteio falquejado. Localiza-se em Belmiro Braga/ MG

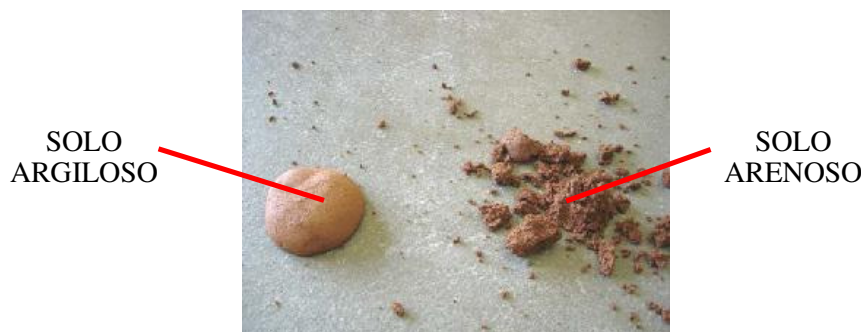
Figura Ap1 – Ensaio da queda da bola

- análise por brilho: uma bola feita com solo úmido amassado, cortada ao meio, apresenta um brilho que poderá auxiliar na sua classificação: para superfícies brilhantes, o solo é argiloso; para superfícies com pouco brilho, o solo é siltoso; para superfícies sem brilho, o solo é arenoso;
- queda da bola: a forma como se comporta, após ser solta da altura de aproximadamente um metro, uma bola com cerca de 3 centímetros de diâmetro feita com solo úmido dá idéia de suas características (figura Ap1): se houver desagregação, o solo é arenoso; se houver pouca ou nenhuma desagregação, o solo é argiloso.

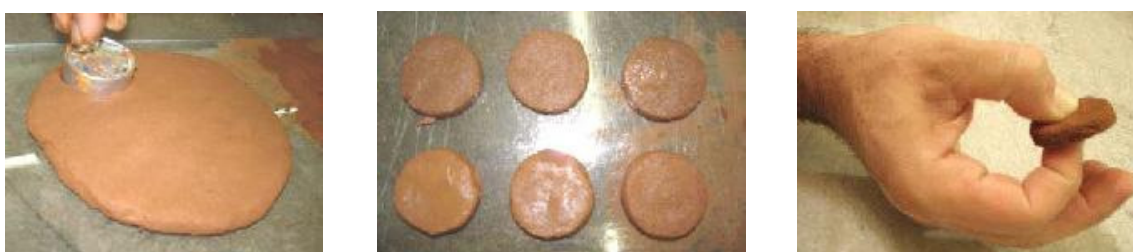
Figura Ap3 – Etapas de execução do ensaio de resistência seca

– ensaio de resistência seca: identifica o solo através da sua resistência quando seco. A partir de três pastilhas com um centímetro de espessura e dois ou três centímetros de diâmetro, moldadas com o solo bem úmido, tenta-se quebrar as mesmas (após terem secado ao sol por, no mínimo, dois dias) apertando-as entre os dedos polegar e indicador (figura Ap3). Os resultados podem ser avaliados com os parâmetros da tabela Ap2.

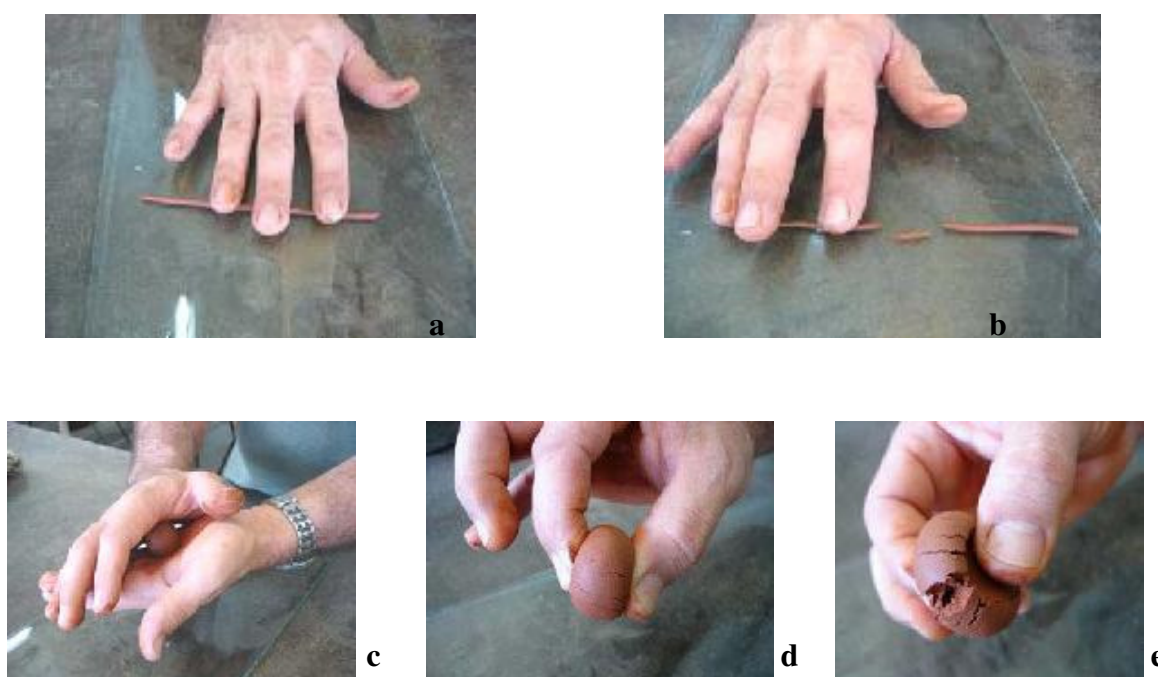
Figura Ap4 – Etapas de execução do ensaio do cordão

– ensaio do cordão (figura Ap4): a um punhado de terra, acrescenta-se água até que um cordão de 3 milímetros de diâmetro, moldado sobre uma superfície plana (a), comece a se quebrar (b). A partir dessa umidade, molda-se uma bola com a terra (c) e tenta-se esmagá-la com o polegar e o indicador (d) e (e). Os resultados podem ser avaliados segundo a tabela Ap3.

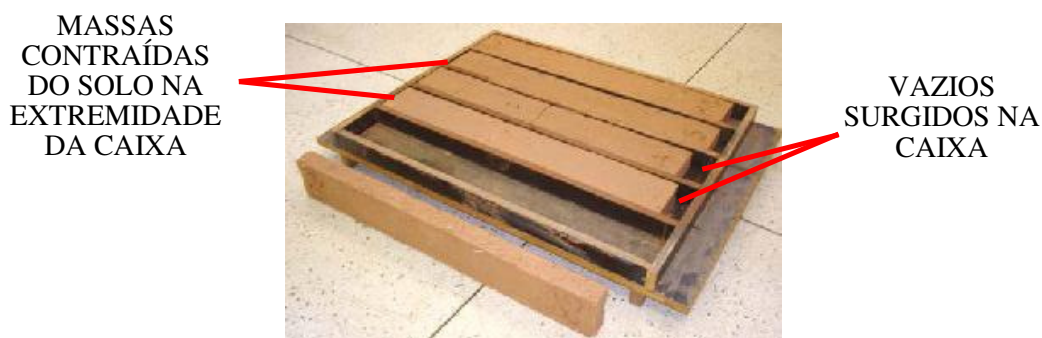
Figura Ap6 – Ensaio da caixa

– teste da caixa: indica a retração linear do solo. Em um pouco de terra acrescentar água até que a mistura grude na lâmina de uma colher de pedreiro. Coloca-se, então, tal mistura dentro de uma caixa de madeira e deixa-se descansar por sete dias na sombra. Após este período, empurra-se a massa seca do solo para uma das extremidades da caixa para que, tanto o vazio surgido na caixa quanto a massa contraída de solo, sejam medidos (figura Ap6).

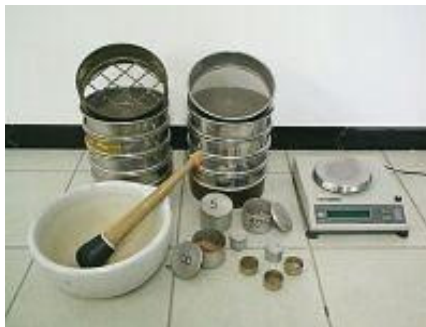
Figura Ap8 – Equipamentos utilizados para o ensaio do peneiramento

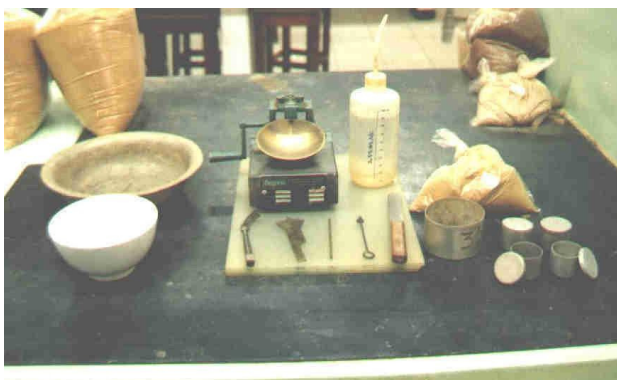
Figura Ap11 – Equipamentos para a determinação do limite de liquidez (w_L)

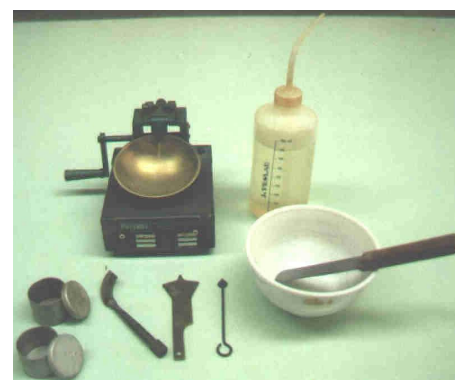
Figura Ap12 – Aparelho de Casagrande

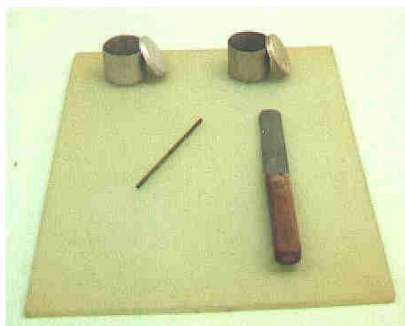
Figura Ap13 – Equipamentos para a determinação do limite de plasticidade (w_p)

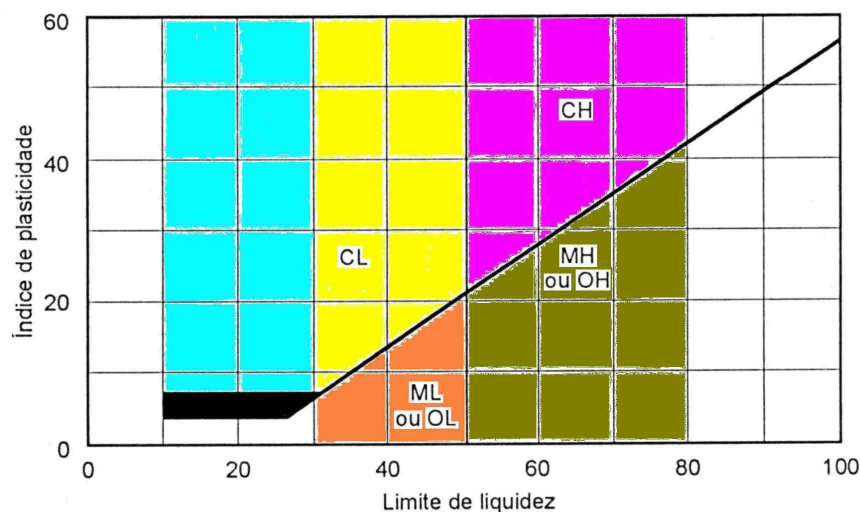
Figura Ap14 – Carta de plasticidade
