#### **4.1.2 – ÁREA COHAMONTE III**

### **5.1 – A DIMINUIÇÃO DAS ÁREAS DESTINADAS COMO VERDES**

## **5.5 - ANÁLISE DAS DEGRADAÇÕES**

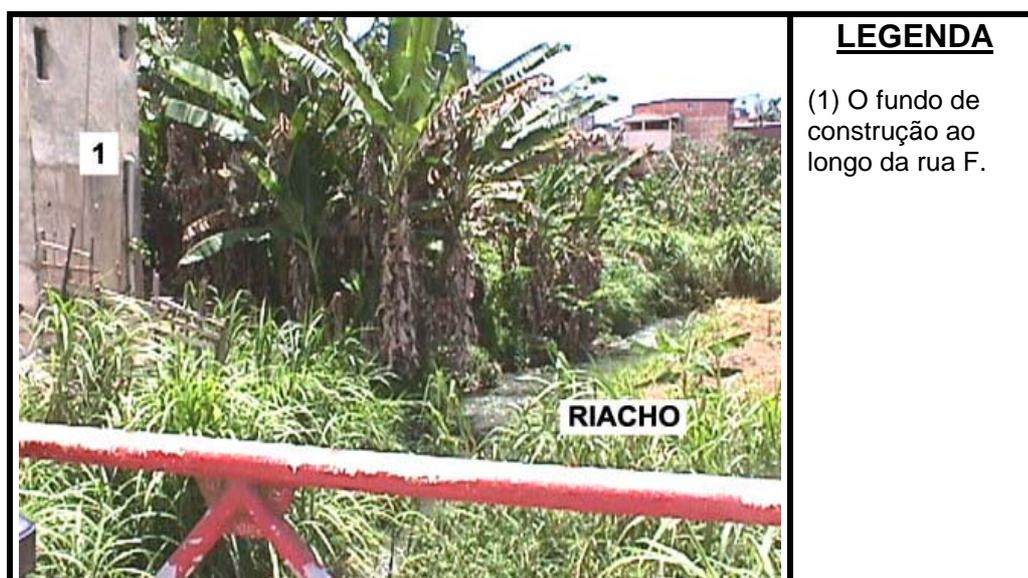
Figura nº 07: Vista do riacho.  
Fonte: Acervo do autor.

O riacho, indicado no Projeto de Urbanização como Riacho I corta transversalmente o conjunto habitacional, passando entre as ruas G e F e pela área onde existe o campo de futebol e uma horta. Este riacho apresenta uma largura de aproximadamente 1 (um) metro e suas águas são escuras, fétidas e poluídas, se assemelhando a um esgoto a céu aberto. No trecho entre as ruas G e F suas margens estão ocupadas por edificações, restando apenas cerca de 2 a 4 metros de espaço entre as edificações e suas águas. Este espaço que resta está tomado pela vegetação que cresce desordenadamente, composta de vegetação rasteira e arbustos, não existindo manutenção, tratamento, acesso ou utilização para estas áreas marginais ao riacho (ver Figura 07 a seguir).

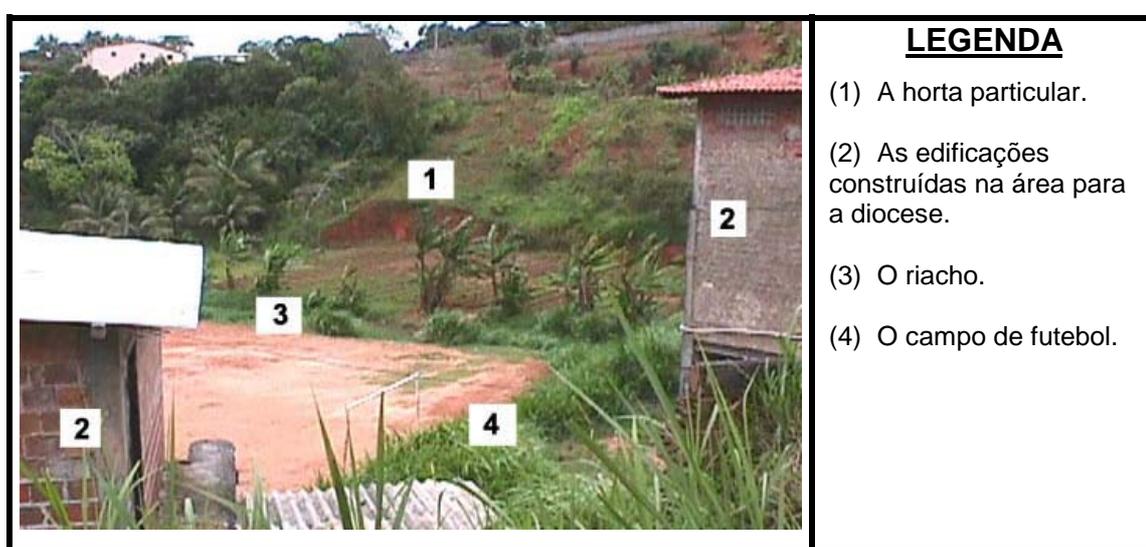
Figura nº 08: O campo de futebol.  
Fonte: Acervo do autor

que em parte é apropriada pelos moradores do conjunto, onde fizeram um campo de futebol com piso em terra batida; outra parte desta área é utilizada como horta particular que está cercada e avança sobre a encosta existente ao fundo da rua B. Esta encosta encontra-se em processo de desmatamento, com cortes no terreno, possivelmente para construção de habitações. Nas margens ao longo do riacho existem áreas com vegetação ainda remanescente, sem tratamento, infraestrutura ou acessos e sem arvores de porte, apenas arbustos e vegetação rasteira que em vários trechos encobrem o riacho (ver Figura 08, a seguir).

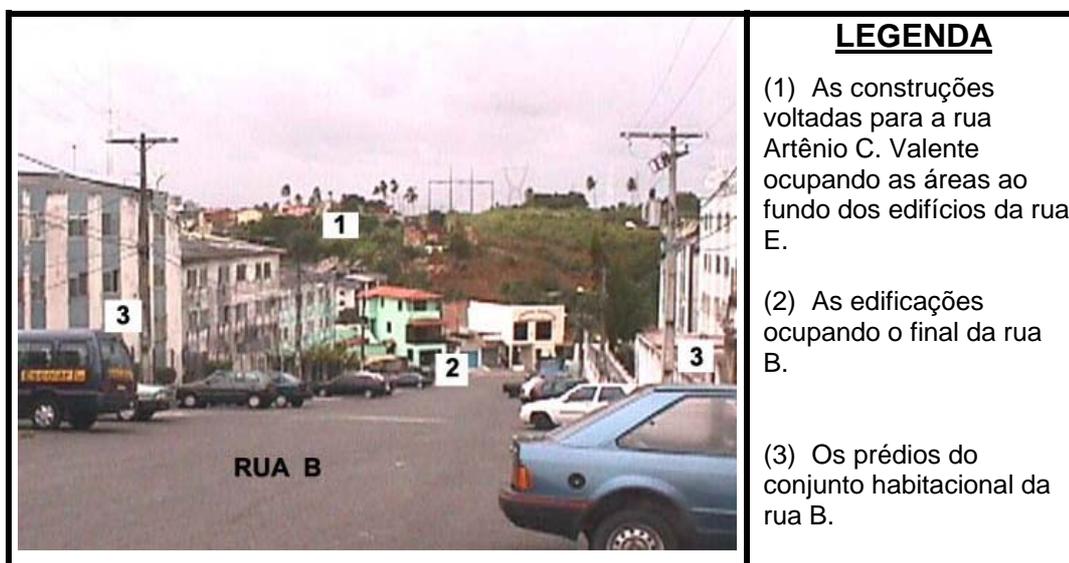
Figura nº 09: Vista da rua B.  
Fonte: Acervo do autor.

A rua B é o acesso a 13 prédios residenciais edificadas em ambos os lados da rua. A rua é bem cuidada, pouco movimentada e sem arborização. Todos os edifícios são murados, e as áreas verdes entre os prédios são ajardinadas e razoavelmente cuidadas. No início desta rua foram construídos três bares. A área ao final da rua é em declive, e está ocupada com edificações, sendo uma residência, uma igreja Batista e 22 boxes, onde alguns funcionam como comércio e outros como garagem particular (ver Figura 09, a seguir).

As áreas verdes, ao fundo dos prédios do lado direito da rua, estão cobertas com vegetação rasteira e alguns arbustos. Esta área não recebe tratamento e manutenção, bem como não dispõe de equipamentos ou de infra-estrutura. Parte

desta área é cortada por uma faixa de domínio da Chesf com posteamento para cabos de transmissão de energia elétrica de alta tensão, que atravessa também as áreas ocupadas pelo campo de futebol e horta.

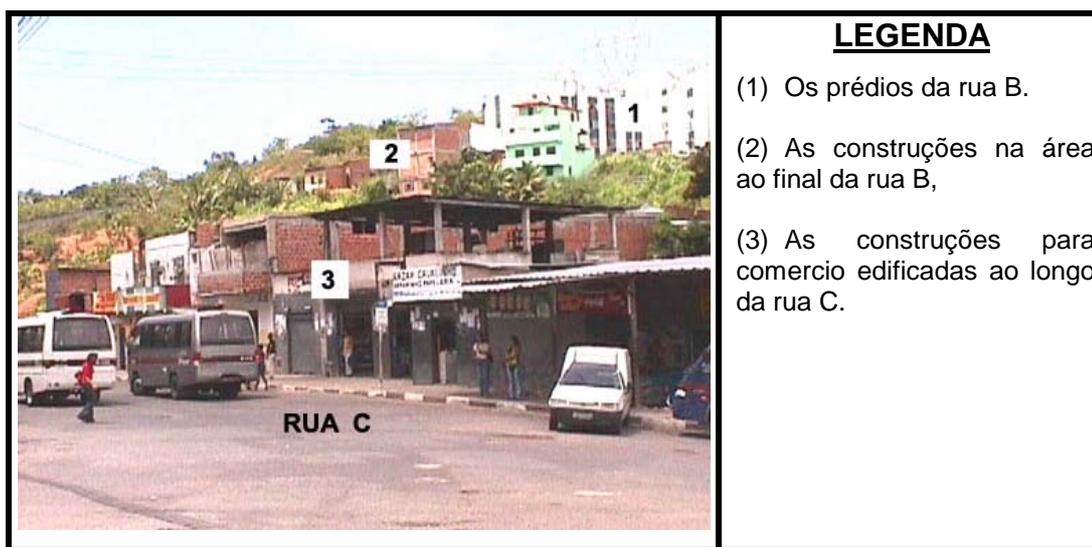
Figura nº 10: Vista da rua C.  
Fonte: Acervo do autor.

As áreas, ao longo do lado direito da rua, estão totalmente ocupadas por edificações comerciais que se estendem até as margens do riacho (ver Figura 10, a seguir). Na esquina desta rua com a rua A, ao lado direito, está a área destinada para a Arquidiocese que se encontra ocupada por edificações conforme descrito em 4.1.1.6 e visto na Figura 06.

- (1) Os prédios da rua B.
- (2) As construções na área ao final da rua B,
- (3) As construções para comércio edificadas ao longo da rua C.

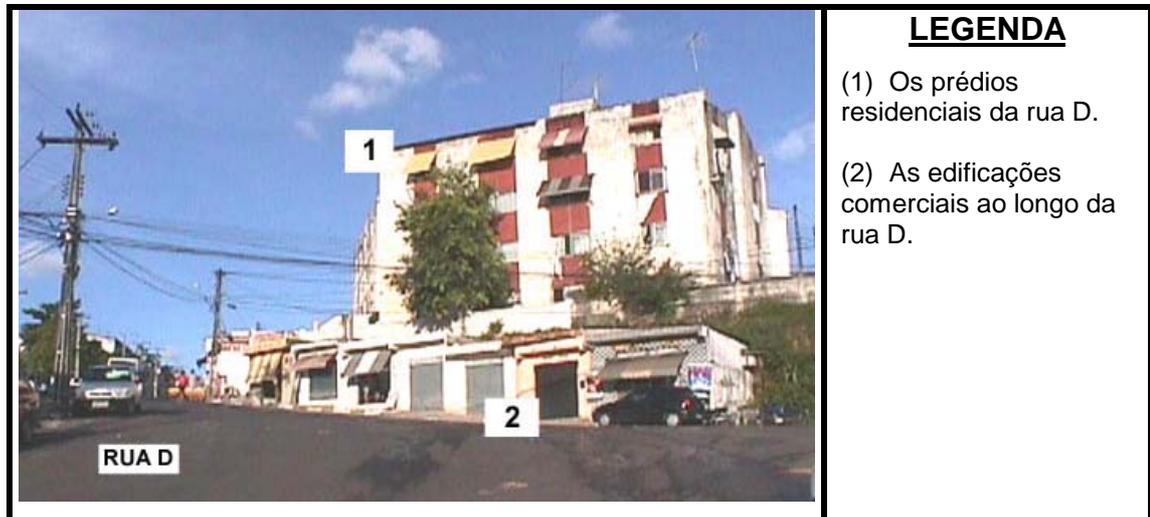
Figura nº 11: Vista da rua D  
Fonte: Acervo do autor.

A rua D é o acesso a 20 prédios residenciais edificadas em ambos os lados da rua. Todos os prédios são murados, com as áreas verdes entre eles ajardinadas e razoavelmente cuidadas. A rua é pouco movimentada e com algumas árvores. O lado direito da rua, na área entre os prédios e a rua, está ocupado por edificações

comerciais que se estendem da esquina com a rua C até a esquina com a rua E (ver Figura 11, a seguir).

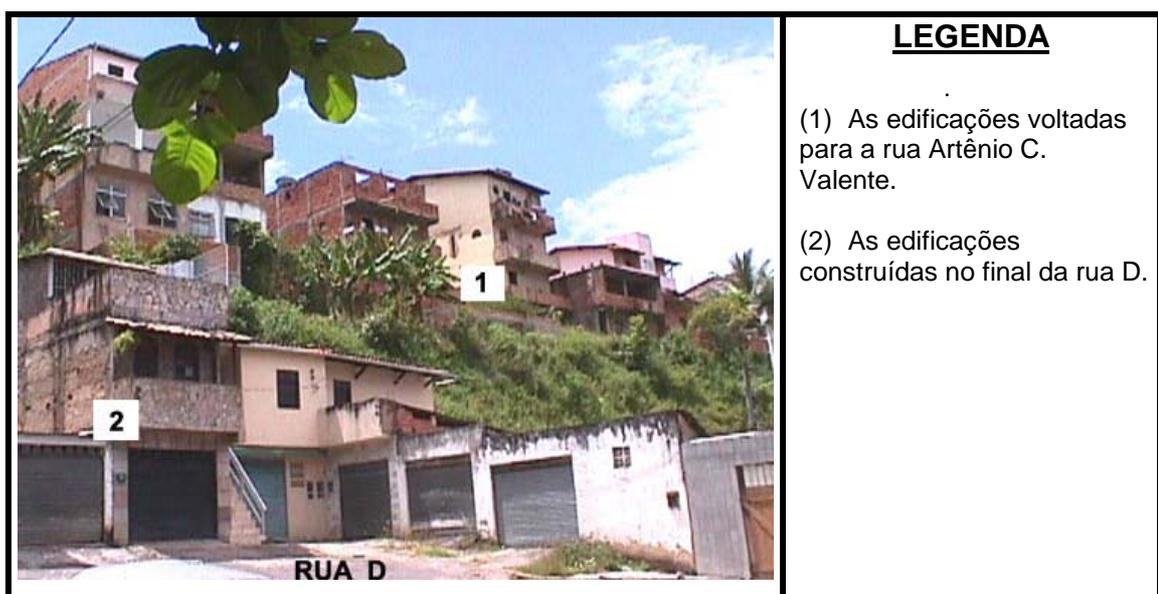
Figura nº 12: Final da rua D.  
Fonte: Acervo do autor.

No final da rua existem edificações residenciais e garagens, sendo que ao fundo destas edificações existe uma área em aclive que está parcialmente ocupada por edificações voltadas para a Rua Artênio Valente, fora do conjunto habitacional, existindo também uma passagem para pedestres, ligando estas duas ruas e passando pelo antigo Centro Comunal, que não mais existe (ver Figura 12, a seguir).

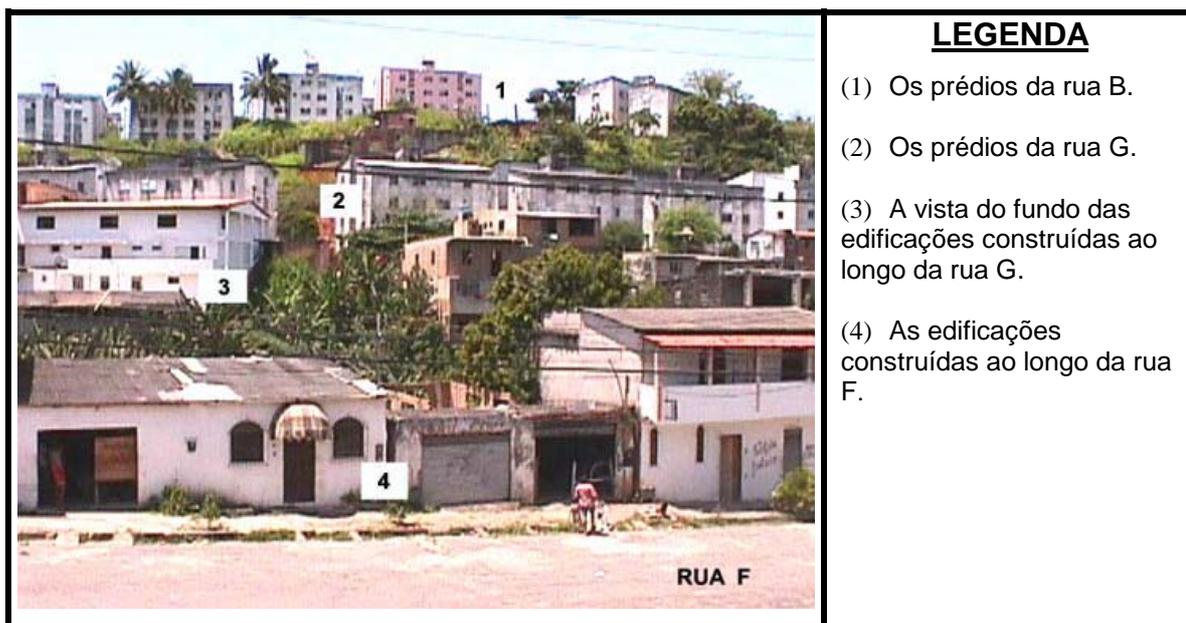
Figura nº 13: Vista da rua F.  
Fonte: Acervo do autor.

No início da rua F foi construída uma nova rua que é o acesso aos novos conjuntos habitacionais e ao longo desta rua, em ambos os lados, foram edificadas estabelecimentos comerciais e também uma escola. A rua F termina em frente a outra escola, não existindo acesso para as áreas existentes atrás desta escola. Nestas áreas, existe uma horta particular e pequenas edificações residenciais. As áreas verdes situadas entre a rua F e o riacho, ao longo de toda a rua, estão ocupadas com edificações residenciais, comerciais e mistas (ver Figura 05, pág. 48 e Figura 13, a seguir), restando como áreas verdes apenas alguns metros de terreno às margens do riacho, sem acesso, tratamento ou manutenção, conforme já descrito no item 4.1.1.8.

- (1) Os prédios da rua B.
- (2) Os prédios da rua G.
- (3) A vista do fundo das edificações construídas ao longo da rua G.
- (4) As edificações construídas ao longo da rua F.

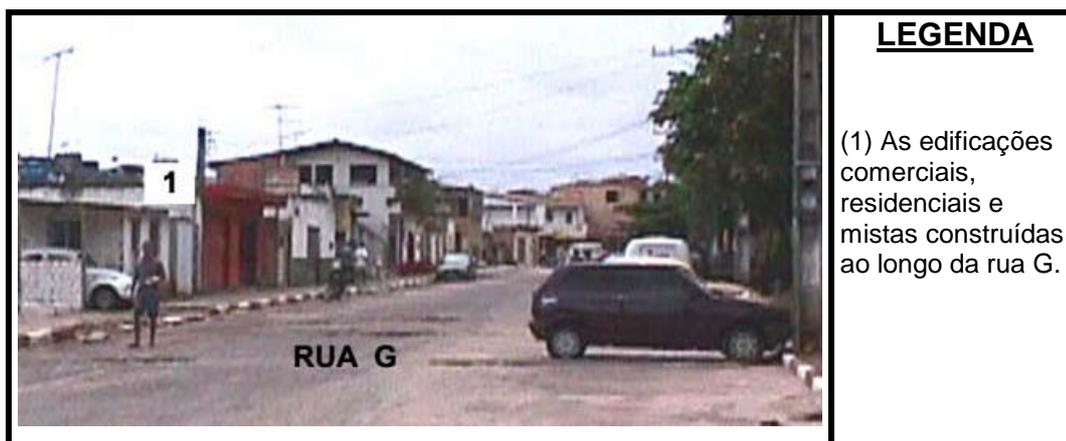
Figura nº 14: Vista da rua G.

As áreas verdes ao longo do lado direito da rua G estão totalmente ocupadas com edificações de caráter residencial, comercial ou mista. Neste lado sobra apenas o espaço destinado às quadras (descrito no item 4.1.1.4) e alguns metros de terreno ao longo e entre as edificações e o riacho, sendo que para esta área não se tem acesso, tratamento ou manutenção, ficando assim tomada pela vegetação que cresce ao longo do riacho (ver Figura 14, a seguir).

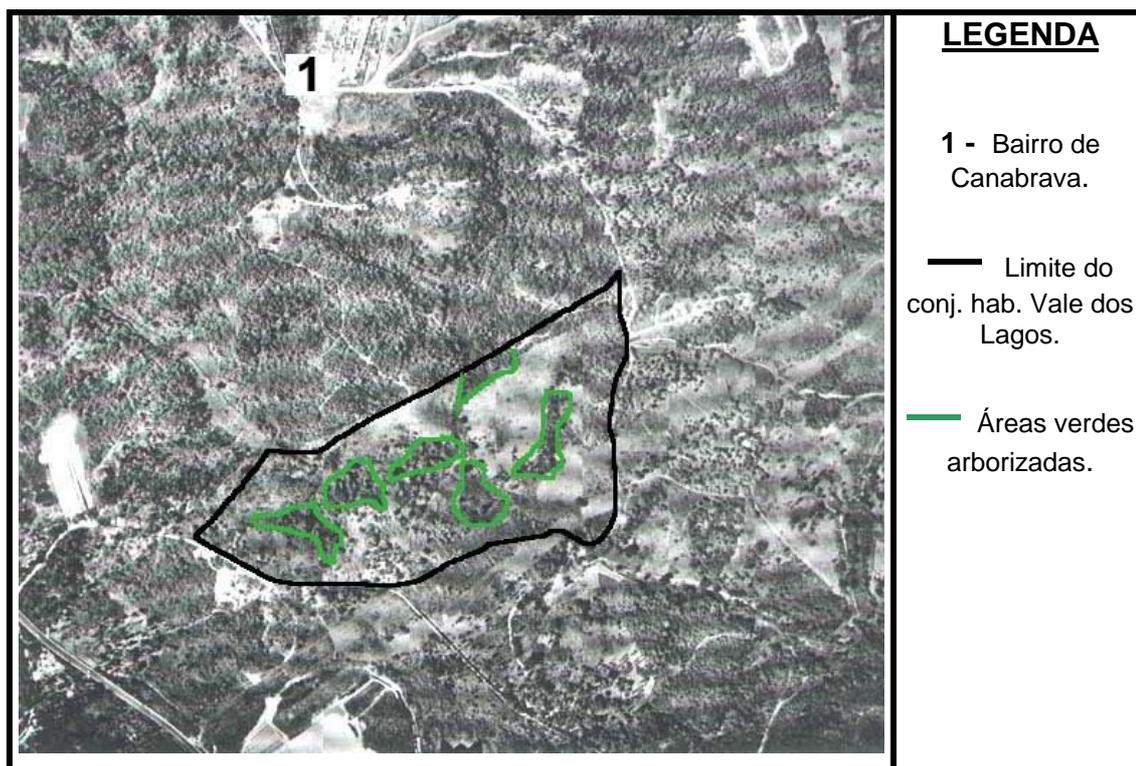
Figura nº 15 : Vista aérea em 1980.  
Fonte: Fundação Mario Leal Ferreira.

A figura 15, a seguir, mostra a região no ano de 1980, período no qual foram iniciadas as obras para implantação do conjunto habitacional Vale dos Lagos. A imagem mostra a área onde foi implantado o conjunto habitacional, que se situa em uma região da Cidade do Salvador conhecida como Miolo. Nesta época, vê-se que esta região ainda é coberta com a vegetação da Mata Atlântica e este período marcou o início da urbanização e ocupação imobiliária nesta região.

Nas proximidades do local do Conjunto Habitacional Vale dos Lagos já existiam, nesta época, o Centro Administrativo da Bahia e o prédio da CHESF, e se iniciava a construção do Hospital São Rafael e dos conjuntos habitacionais Recanto das Ilhas e Colinas de Pituaçu. Em uma área próxima ao conjunto habitacional funcionava o Aterro Sanitário de Canabrava que, nesta época, era o grande depósito de lixo da cidade. Como consequência deste, inicia-se a ocupação e o crescimento do bairro de Canabrava, que é visto no lado superior da foto da figura 15.

A área destinada ao Conjunto Habitacional Vale dos Lagos, vista na figura 15 contornada em preto, apresenta um intenso desmatamento, com regiões sem nenhuma vegetação, e apenas as áreas que são mostradas contornadas em verde

são as que apresentam vegetação arbustiva mais densa e com algumas árvores de médio porte (estas áreas são denominadas como “Áreas verdes arborizadas” nas figuras 15 a 17). Este desmatamento mostrado provavelmente é fruto dos trabalhos de terraplanagem para implantação do conjunto habitacional. Observando as áreas ao redor do conjunto, é possível identificar áreas com vegetação nativa densa e áreas com vegetação resultante de plantios e pastagens.

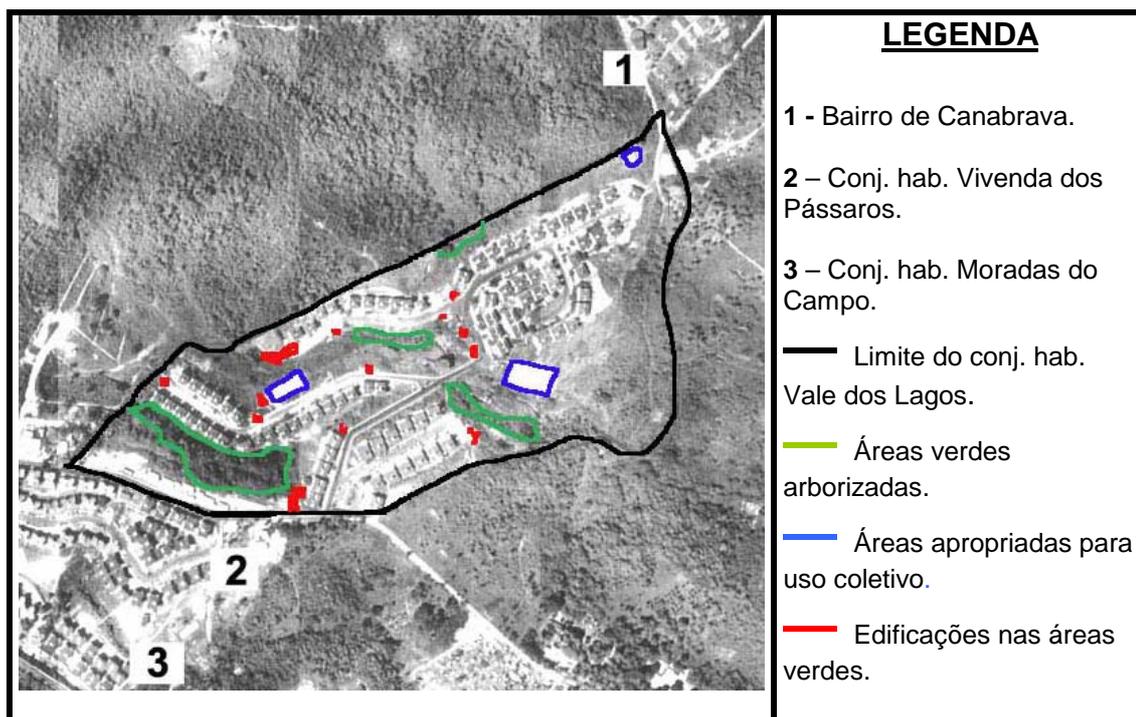
Figura nº 16 : Vista aérea em 1989.  
 Fonte: Fundação Mario Leal Ferreira.

A figura 16, anterior, mostra a região no ano de 1989. A imagem mostra o Conjunto Habitacional Vale dos Lagos, já implantado, bem como os conjuntos habitacionais Vivenda dos Pássaros e Moradas do Campo (no canto inferior esquerdo). Neste período, se destaca nesta região o Hospital São Rafael, já em atividade, e próximo deste os conjuntos habitacionais Recanto das Ilhas, Colinas de Pituáçu e Conjunto Trobogy. Neste período, continua a crescente ocupação e a urbanização desta região, que ainda possuía muitas áreas verdes não ocupadas, como aconteceu nos bairros vizinhos, Nova Sussuarana, São Marcos e Canabrava, onde este último já se expande até os limites do conjunto Vale dos Lagos, podendo ser visto no canto superior direito da imagem.

A figura 16 também mostra, no conjunto habitacional já implantado, as primeiras edificações construídas nas áreas destinadas como verdes no projeto de urbanização do conjunto (contornadas em vermelho); e as edificações previstas para escola e creche, as áreas do centro comunitário, as quadras esportivas e o campo de futebol (contornados em azul). Nas áreas verdes é possível observar uma região com vegetação densa e com árvores de médio porte na área ao fundo da escola e da creche, contornadas em verde, ficando o restante das áreas verdes apenas cobertas com vegetação rasteira, arbustos e poucas árvores de pequeno porte.

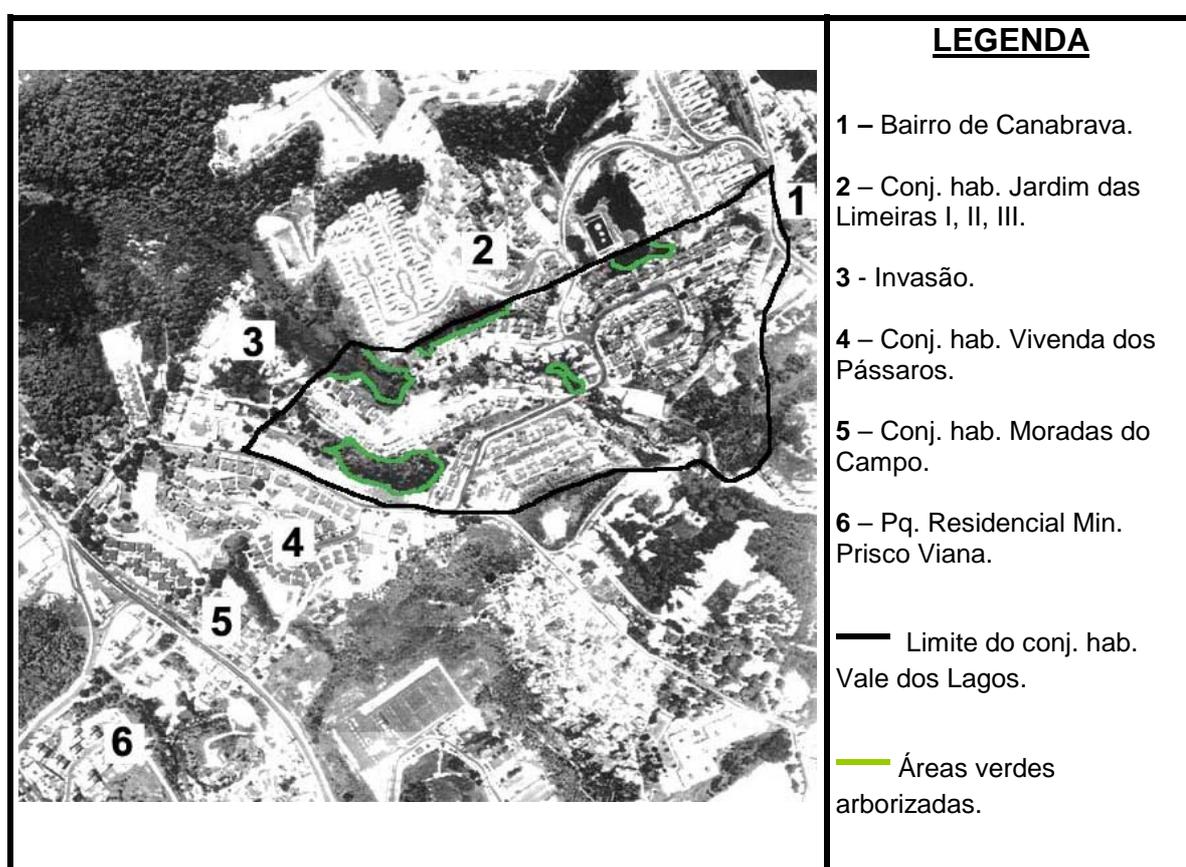
Figura nº 17: Vista aérea em 1998.  
 Fonte: Fundação Mario Leal Ferreira.

A figura 17, acima, mostra a região do conjunto habitacional no ano de 1998. A figura mostra a intensa urbanização, tanto na área de estudo quanto no seu entorno imediato, ocorrida entre 1989 e 1998, e como consequência desta urbanização o desaparecimento da maior parte das áreas verdes. Na mesma figura, é visto no lado esquerdo da foto uma ocupação informal (invasão), no lado direito o bairro de Canabrava, no lado superior os conjuntos habitacionais Jardim das Limeiras I, II e III

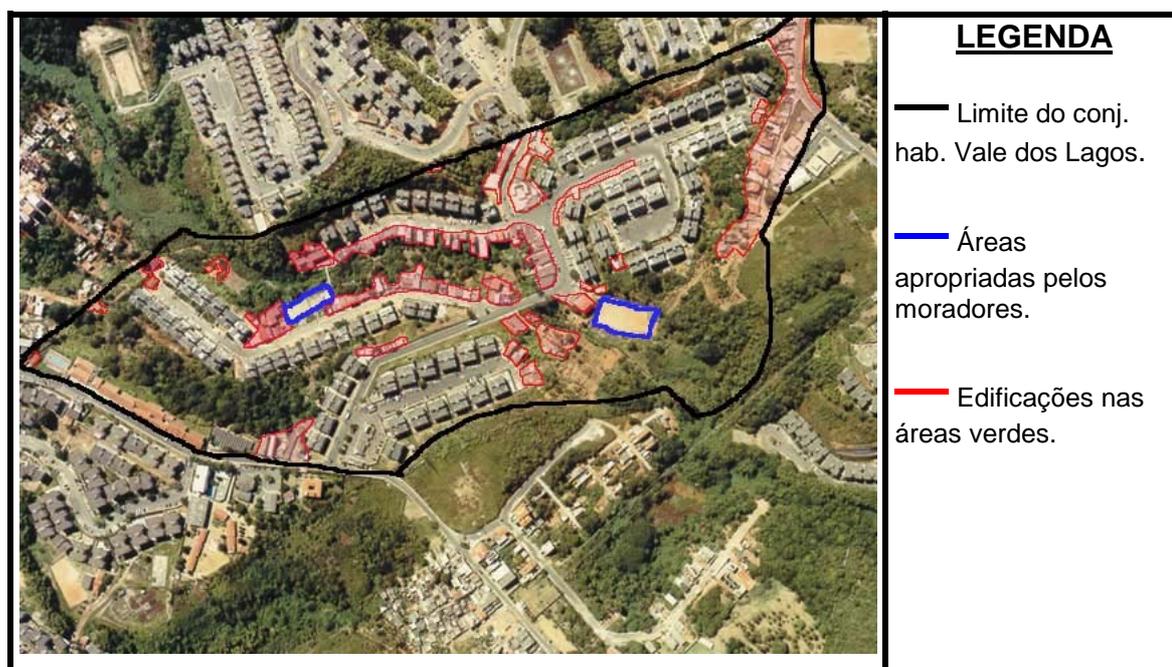
Figura nº 18 : Vista aérea em 2002.  
Fonte: Fundação Mario Leal Ferreira.

A figura 18, a seguir, mostra a mesma área no ano de 2002. A figura mostra com maiores detalhes as edificações existentes nas áreas verdes do conjunto habitacional, que estão pintadas em vermelho.

Neste período, a figura 18 anterior, mostra que apenas as áreas verdes situadas atrás da escola e da creche e atrás dos edifícios das ruas D e F (no fundo do loteamento), e contornadas em verde, apresentam vegetação mais densa com arbustos e árvores de médio porte. O restante das áreas verdes existentes, apresenta um intenso processo de desmatamento, existindo apenas vegetação rasteira e alguns arbustos. Na mesma figura, e contornados em azul, aparecem o campo de futebol e a quadra esportiva como sendo as únicas áreas apropriadas pelos moradores para uso coletivo da população residente.

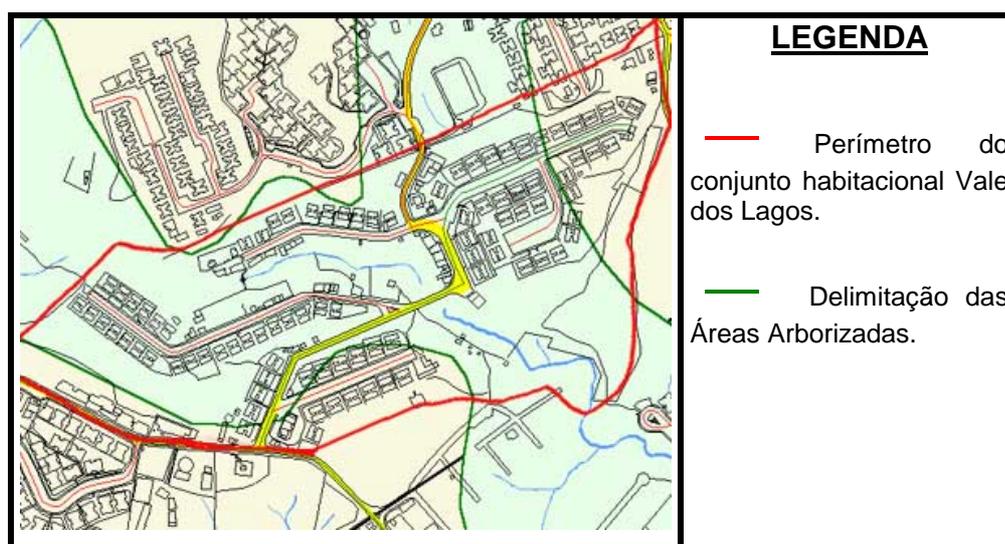
Figura nº 19: Sistema de Áreas Verdes.  
Fonte: LOUOS (adaptado pelo autor).

A figura 19, acima, mostra que a maior parte das áreas do Conjunto Habitacional Vale dos Lagos (contornadas em vermelho pelo autor) são consideradas como “Áreas Arborizadas” (contornadas e pintadas na cor verde pela LOUOS) e deveriam obedecer aos dispositivos legais, preservando e implantando arborização e ajardinamento.

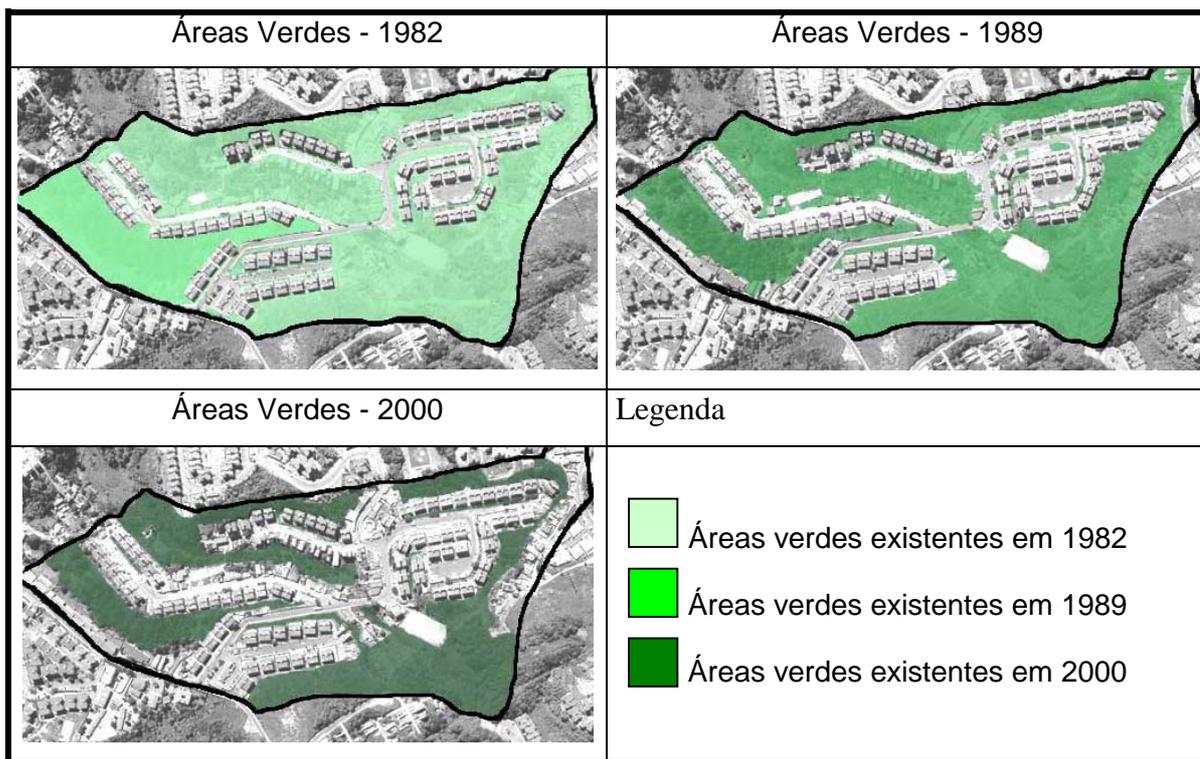
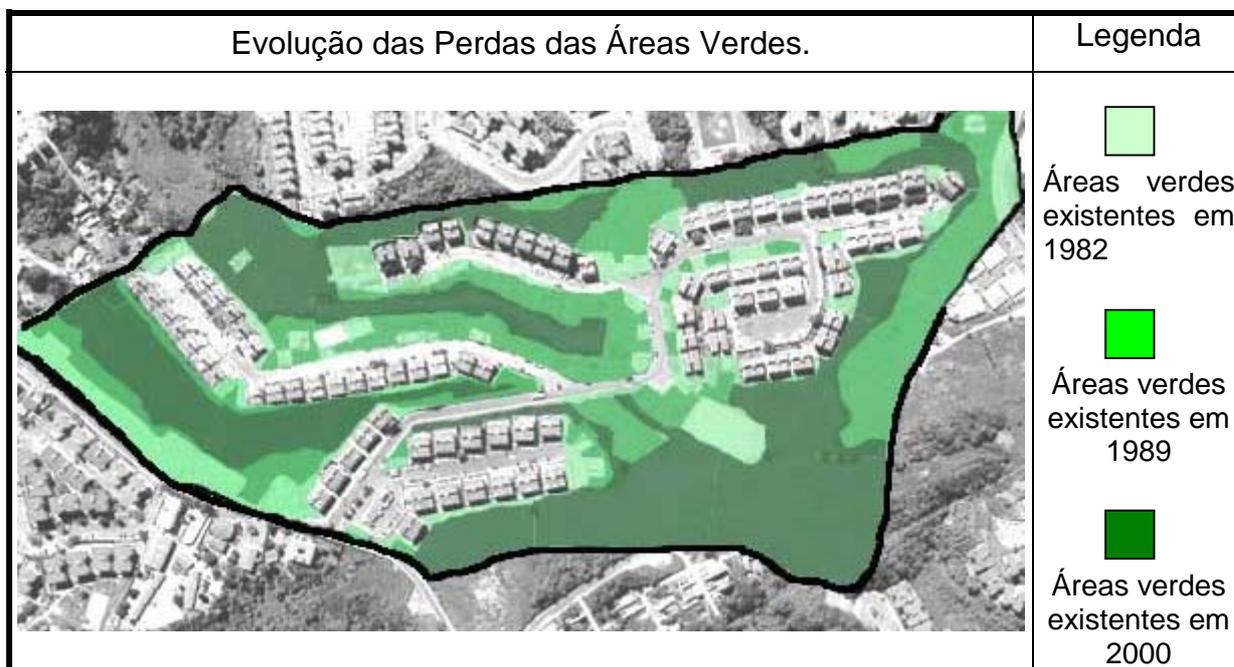
O conjunto habitacional Vale os Lagos apresenta uma perda significativa das áreas destinadas como verdes, observadas através da análise dos dados obtidos pela Observação Direta juntamente com as fotografias aéreas. Na primeira década de existência do conjunto, a diminuição das áreas verdes do conjunto habitacional é muito pequena e parte desta perda ocorreu devido a construção das edificações anteriormente planejadas como a escola, a creche e o centro comunitário. Porém, nesta primeira década, já são vistas algumas edificações particulares construídas nas áreas destinadas como verdes, situadas nos finais das ruas D, F e G, ao longo da rua C, no início da rua A e próximas a área das quadras esportivas, que no geral, ocupavam pouca área em relação ao total das áreas verdes existentes. Neste primeiro período, também é apropriada e desmatada uma área que ainda hoje é utilizada como campo de futebol de uso coletivo (figura 08, pág. 51). O aumento das perdas das áreas destinadas como verdes se verifica de forma intensiva, na segunda década de existência do conjunto, que coincide com a urbanização do entorno, com a construção de novos conjuntos habitacionais e com o crescimento dos bairros desta região. Nesta segunda década, em todas as áreas que margeiam as ruas do loteamento foram construídas edificações particulares, e estas apropriações e edificações de caráter particular também se estendem por várias outras áreas antes destinadas como verdes, culminando em uma grande diminuição das áreas verdes do conjunto habitacional estudado (ver figuras 20 e 21, a seguir).

A diminuição das áreas destinadas como verdes é apresentada nas figuras 20 e 21, acima. Nestas figuras é utilizada uma fotografia aérea do conjunto habitacional e pintado sobre esta, na cor verde, as áreas destinadas como verdes. Estas áreas

Torna-se importante observar que a maior parte das áreas verdes existentes atualmente, e que são mostradas na figura 21, encontram-se ou apropriadas por particulares ou sem conservação e manutenção, de modo que podem ser consideradas como áreas degradadas, como será visto no item 5.5.

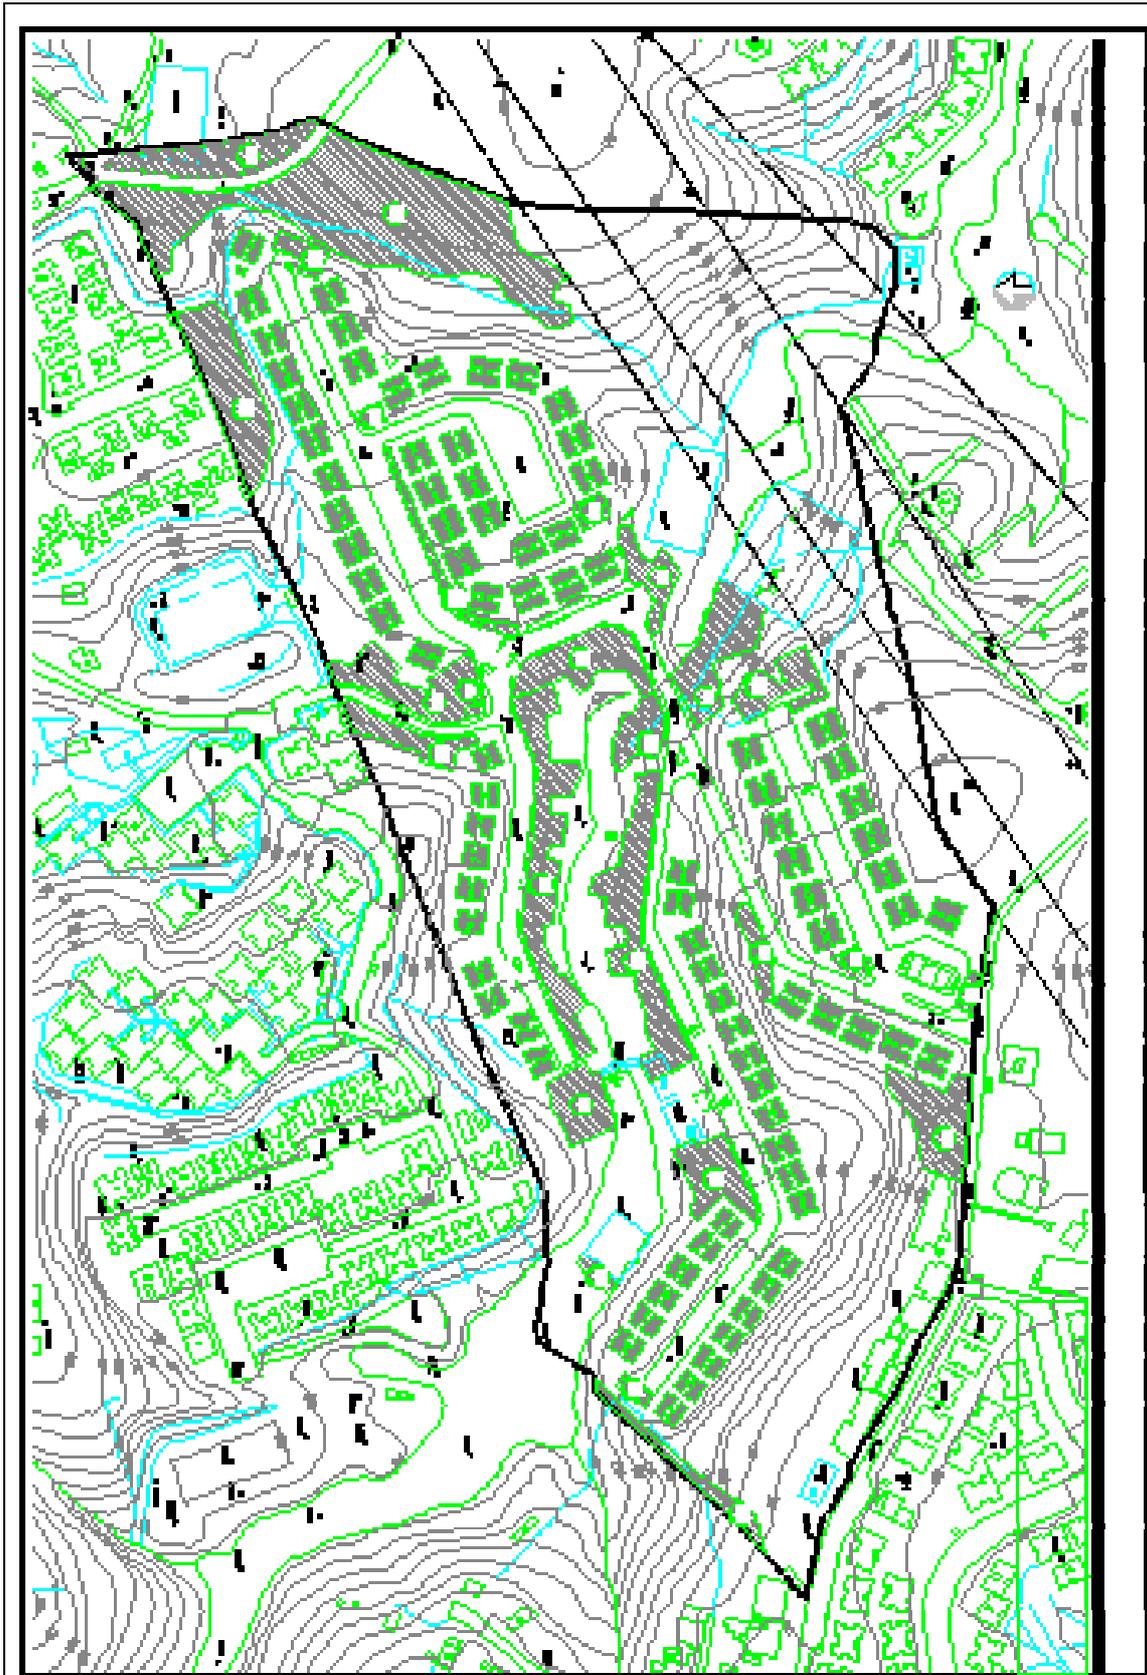
Com os dados coletados pelo método de Observação Direta é elaborada uma planta baixa do Conjunto Habitacional Vale dos Lagos (figura 22, pág. 77), onde são mostradas as edificações construídas nas áreas verdes (em hachura). Neste mesmo desenho são mostradas as áreas apropriadas pelos moradores e utilizadas como campo de futebol e quadras esportivas, as áreas ocupadas com hortas particulares, os riachos, além dos prédios residenciais, arruamentos, curvas de níveis (a cada 5 metros) e delimitações. Desta forma, ficam representadas graficamente as intervenções ocorridas nas áreas destinadas como verdes do conjunto habitacional.

O desenho da figura 22, a seguir, foi feito utilizando o software Autocad 2000 sobre parte do mapa digital da Cidade de Salvador (plataforma SICAR, folha 142.150, do ano de 1992), fornecido pela CONDER para este trabalho, onde dentro dos limites do loteamento foram inseridos novos desenhos, informações referentes à pesquisa e a posição das fotografias das figuras 04 a 14. Fora dos limites do loteamento, foram apagadas as informações e os desenhos não relevantes.

As áreas hachuradas no desenho da figura 22, representam as intervenções resultantes da construção de edificações nas áreas destinadas como verdes. Estas áreas estão numeradas de 1 a 25, indicando os tipos de uso das edificações existentes, conforme as descrições abaixo:

- 1- Lojas e boxes comerciais voltados para a estrada da Muriçoca.
  - 2- Seis boxes comerciais.
  - 3- Três bares.
  - 4- Uma residência, uma igreja Batista, três lojas, vinte e dois boxes (garagens e lojas).

A urbanização das áreas no entorno do conjunto habitacional e o crescimento dos bairros desta região também provocaram degradações nas áreas destinadas como verdes do conjunto habitacional, na forma de ocupações nas áreas periféricas do conjunto. A análise das fotografias aéreas (figuras 17 e 18, pág. 67 e 68) mostra o crescimento do entorno invadindo os limites do conjunto. Estas degradações também são vistas na figura 22 (pág. 77), e descritas a seguir.

Na **Face Sul** do conjunto ocorrem degradações provenientes das ocupações com edificações comerciais voltadas para a estrada da Muriçoca, indicadas nas hachuras 01 e 02 da figura 22 (pág. 77), excluindo a escola e a creche que foram construídas nesta área, porem, de modo previsto e em área anteriormente reservada para esta finalidade. Na **Face Norte**, ocorrem degradações provenientes da implantação dos conjuntos habitacionais Jardim das Limeiras I, II e III, mostradas nas hachuras 24 (fig. 22), que são áreas dentro dos limites do conjunto Vale dos Lagos e que, hoje, fazem parte da urbanização destes novos conjuntos, e também com a abertura da rua para acesso a estes conjuntos que se encontra margeada por edificações de uso comercial, mostradas nas hachuras 16 e 17 (fig. 22). Na **Face Leste**, ocorrem degradações provenientes do crescimento do bairro de Canabrava que invade os limites do loteamento com um trecho da rua Artênio C. Valente e com construções de uso predominante residencial, voltadas para esta rua, e mostradas na hachura 22 (fig. 22). Na **Face Oeste**, ocorrem degradações provenientes da ocupação de áreas com o crescimento de uma favela situada nesta vizinhança e onde uma trilha aberta no final da rua G já é utilizada como um dos acesso para esta favela.

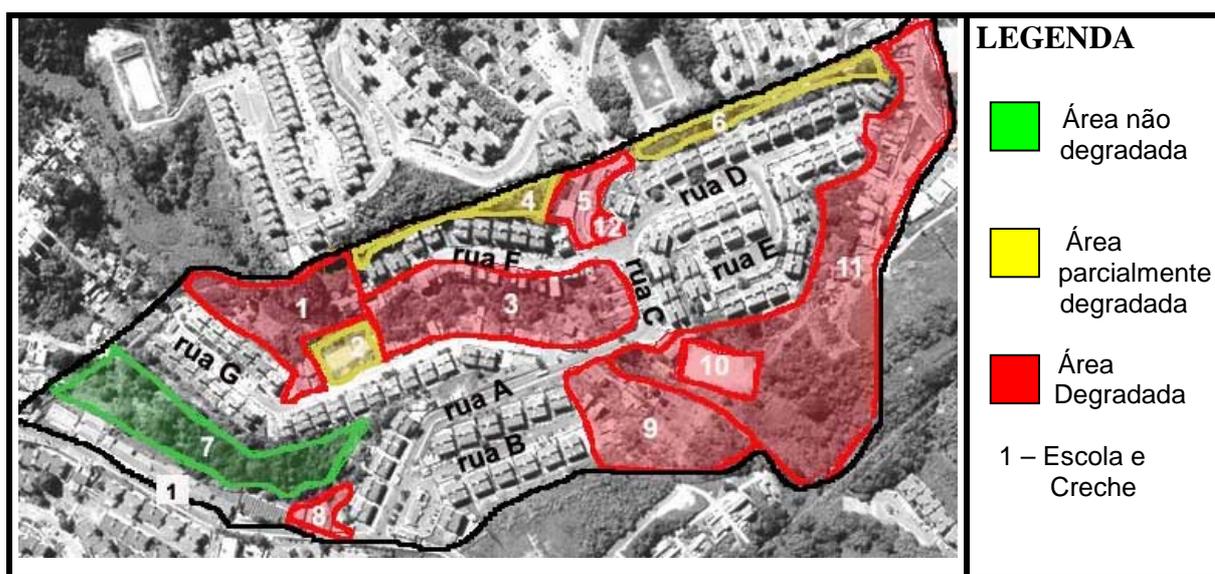
Figura nº 23: Degradação das áreas verdes.  
 Fonte: Fundação Mario Leal. Adaptado pelo autor.

Esta classificação de degradações pode ser vista com maiores detalhes na figura 23 e no quadro 04, ambos a seguir, onde são mostradas as áreas destinadas como verdes e nelas a classificação das degradações. Na figura, as áreas são numeradas e 1 a 12 e esta numeração é utilizada no quadro 04 como identificação da área referida.

CLASSIFICAÇÃO DAS DEGRADAÇÕES				
Área	Local	Função	Classificação	Tipo de Degradação
1	No fundo dos prédios do lado direito da rua G	Ecológica	Degradada	Ocupações com edificações. Invasão pela favela. Apropriações particulares. Áreas verdes abandonadas.
2	Quadras esportivas na rua G	Social Lazer	Parcialmente Degradada	Edificações no entorno próximo. Áreas verdes sem manutenção.

3	Entre as ruas F e G	Ecológica	Degradada	Edificações no entorno. Áreas verdes abandonadas. Poluição no riacho.
4	No fundo dos prédios da rua F	Ecológica	Parcialmente Degradada	Falta de manutenção.
5	Entre os prédios da rua F e da rua D	Ecológica	Degradada	Ocupações com edificações.
6	No fundo dos prédios da rua G	Ecológica	Parcialmente Degradada	Falta de manutenção.
7	Entre a escola/creche e os prédios da rua G	Ecológica	Não Degradada	
8	Entre a escola/creche e os prédios da rua A	Estética Integração	Degradada	Ocupações com edificações.
9	Área do final da rua B até o riacho	Ecológica	Degradada	Ocupações com edificações. Apropriações particulares. Áreas verdes abandonadas.
10	Campo de futebol	Social Lazer	Degradada	Falta de infraestrutura Falta de manutenção
11	Área entre os prédios da rua D, o limite do conjunto e o riacho	Ecológica	Degradada	Ocupações com edificações. Apropriações particulares. Áreas verdes abandonadas.

12	Recreação Infantil Entre os prédios da rua F e da rua D	Social Lazer	Degradada	Ocupações com edificações.
s/nº	Ao redor imediato dos prédios	Estética Integração	Não Degradada	
s/nº	Ao redor imediato dos prédios	Estética Integração	Parcialmente Degradada	Falta de manutenção.
s/nº	Ao redor imediato dos prédios do lado direito da rua D	Estética Integração	Degradada	Ocupações com edificações.
